# Asbestinventarisatetest

Gitsbergstraat 82C, 8830 Hooglede

Attestnummer : 20260319-000489.000

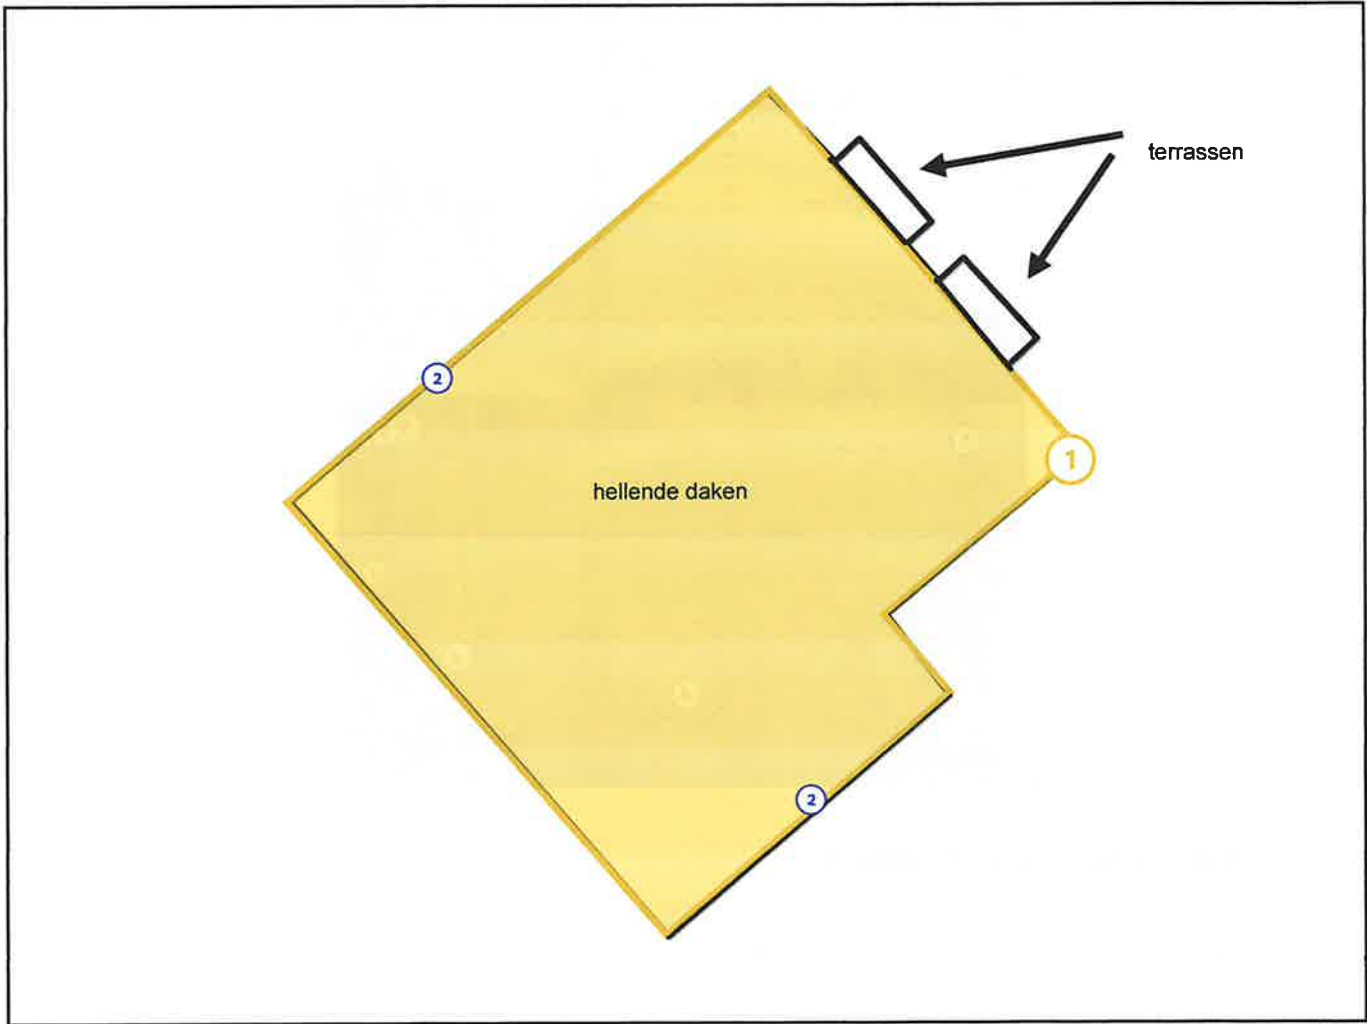
# Plan 1.4: dakenplan

| Beschrijving | Type | Actie |
|---|---|---|
| 1. Onderdak type Menuiserie | Asbestmateriaal | Zorgvuldig beheren |
| 2. Schouwen | Beperking | - |

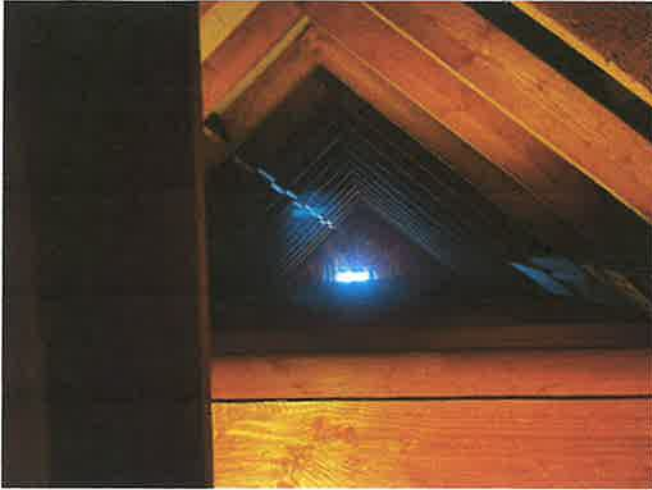
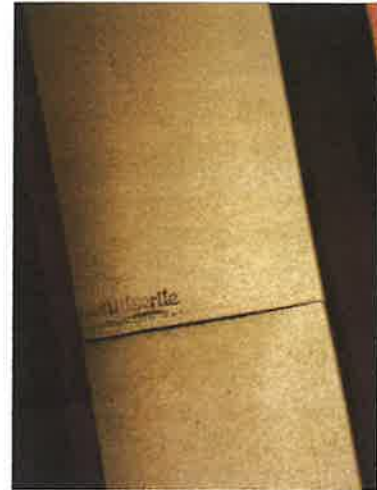
Het asbestmateriaal valt onder de mijlpaal van 2040.

| Eindbeoordeling materiaalsrisico | Laag materiaalsrisico en/of verlaagde kans op vezelvrijgave |

| Gebondenheid | Categorie 1: hechtgebonden in oorsprong |
| Asbestsoort (vezeltype) | Crocidoliet aanwezig |
| Asbestconcentratie | Laag (< 50%) |
| Afschermingsgraad van het gehele materiaal | Alleen randen, niet afgeschermd, maar geen contact met binnenluchtstromen |
| Toestand van het materiaal | Licht beschadigd, licht verweerd. Intacte calciumsilicaatplaat of materiaal met categorie 3-gebondenheid |

| Beschrijving | Onderdak type Menuiserie |
| Hoeveelheid (oppervlakte - dikte - aantal) | <ul style="list-style-type: none"> <li>• 180,00 m<sup>2</sup> - 0,34 cm - 1 stuk</li> </ul> |
| Eenvoudig bereikbaar | <p>Nee</p> <ul style="list-style-type: none"> <li>• Het asbestmateriaal is bedekt (uitgezonderd laag verf, coating, behang, kunststof, textiel) en het wegnemen van het bedekkende materiaal kan niet zonder het bedekkende materiaal te beschadigen.</li> </ul> |

- Zorg voor een veilig beheer en verwijder dit asbestmateriaal wanneer het bij werken eenvoudig bereikbaar wordt. Controleer de toestand jaarlijks op wijzigingen.
- Voer bijkomende staalname(s) uit.

- Eenvoudige handelingen: mag via doe-het-zelf of door werknemer(s) met opleidingsattest eenvoudige handelingen  
Deze toepassing kan door een aannemer die over een opleidingsattest eenvoudige handelingen beschikt of door een particulier (doe-het-zelf), verwijderd worden indien er geen verhoogd risico op vrijgave van asbestvezels (max. concentratie 0,01 vezels/cm<sup>3</sup> - CODEX Art. VI.3-54) ontstaat en de toepassing voorafgaand wordt gefixeerd/bevochtigd; de individuele elementen zonder machinale werktuigen (boormachine, slijpschijf, hogedrukreiniger,...) en zonder breken of gooien een voor een losgemaakt worden; en ten slotte dubbel en luchtdicht verpakt weggevoerd worden naar een erkend afvalpunt (recyclagepark).

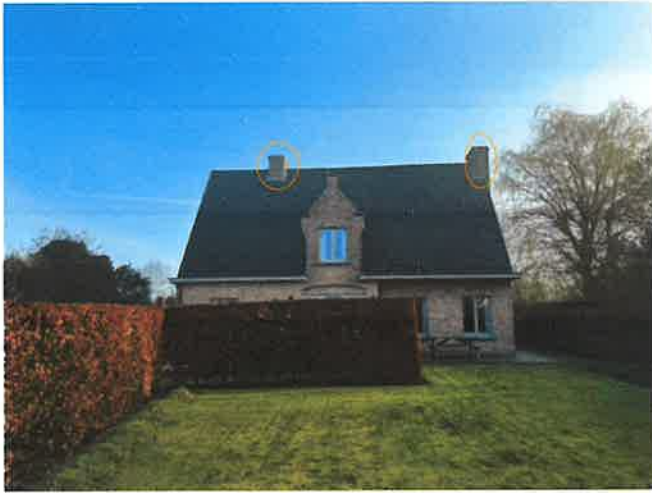
**Reden:** Het te onderzoeken materiaal situeert zich hoger dan 3,50 m te rekenen vanaf een veilige ondergrond

**Uitleg van de asbestdeskundige:** De schouwen in de woning bevatten binnenin mogelijk een asbestcement rookgaskanaal. Laat dit onderzoeken bij eventuele werken.

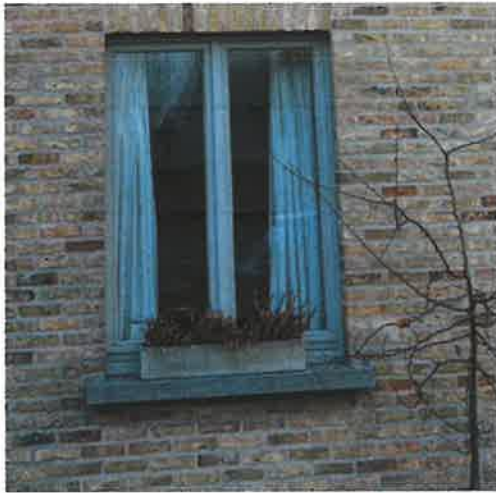
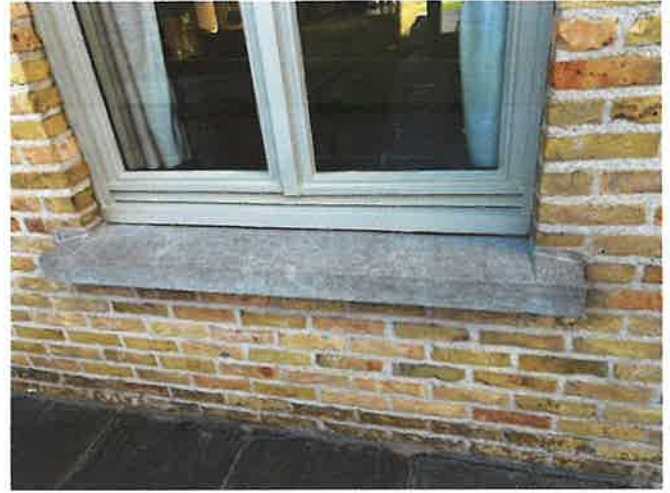
## Fiche 3: vensterbanken buiten blauwsteen

De vensterbanken en dorpels zijn van natuursteen.

De asbestdeskundige beoordeelt het materiaal als niet-asbestverdacht.

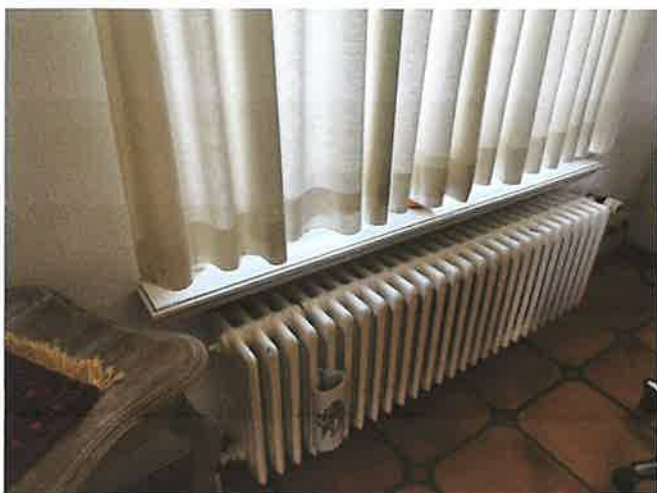
De radiatoren bevatten mogelijk asbesthoudende pakkingen en/of elementen. Laat ze onderzoeken bij onderhoud of vervanging.

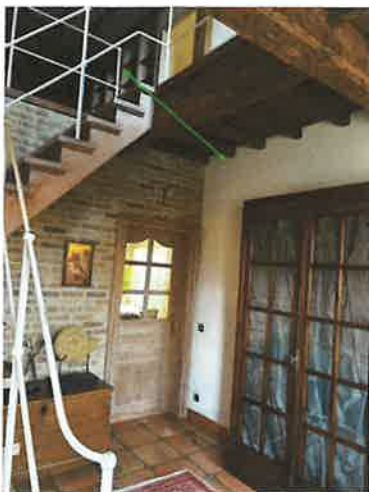
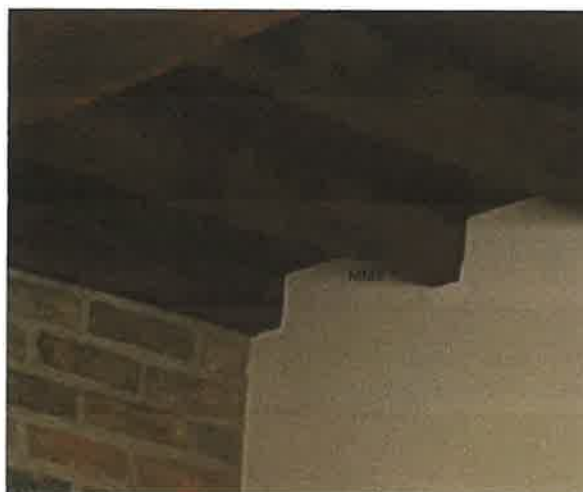
## Fiche 5: Pleisterwerk plafonds

Geen asbest

| # | Type | Referentie | Resultaat |
|---|---|---|---|
| 5.1 | Mengmonster | MM2 | Geen asbest |

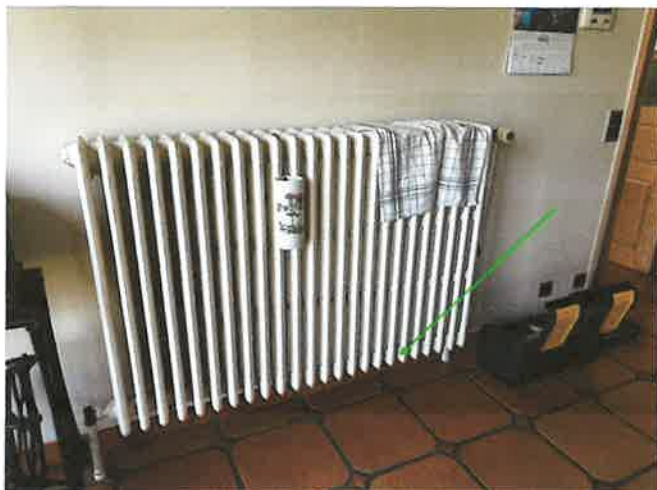
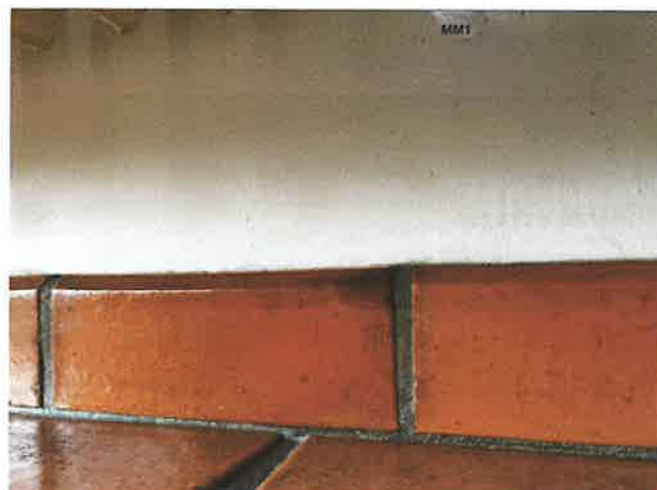
## Fiche 6: Pleisterwerk wanden

Geen asbest

| # | Type | Referentie | Resultaat |
|---|---|---|---|
| 6.1 | Mengmonster | MM1 | Geen asbest |

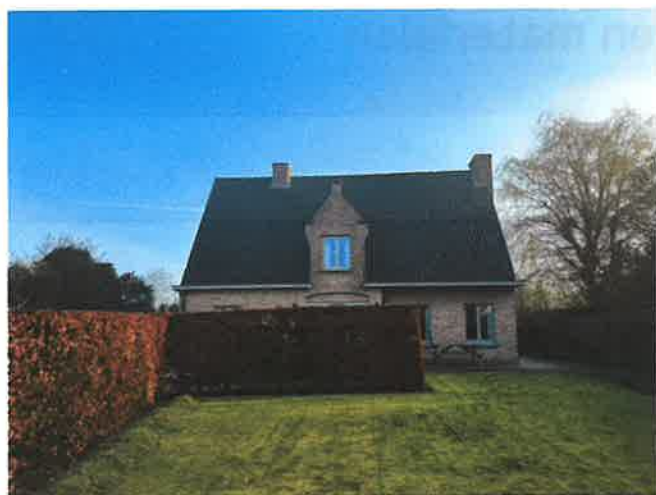
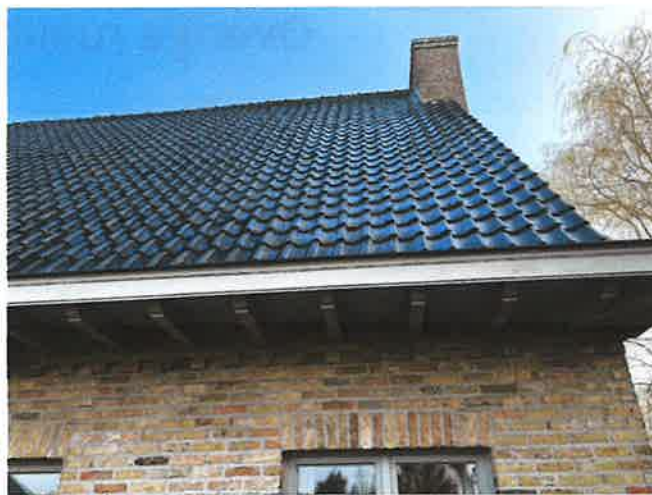
### Fiche 7: Dakbedekking woning bestaande uit pannen (niet verdacht)

| Beschrijving | Notitie | Terug te vinden op plannen |
|---|---|---|
| Fiche 7: Dakbedekking woning bestaande uit pannen (niet verdacht) | De dakbedekking is niet-asbestverdacht. | - |

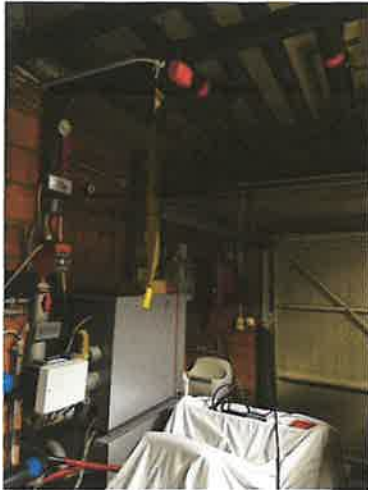
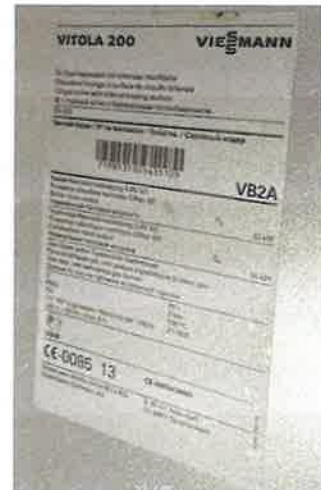
## Fiche 8: CV-ketel (niet verdacht)

| Beschrijving | Notitie | Terug te vinden op plannen |
|---|---|---|
| Fiche 8: CV-ketel (niet verdacht) | De CV-ketel (dichtingen, isolerend materiaal) is niet asbestverdacht. | - |

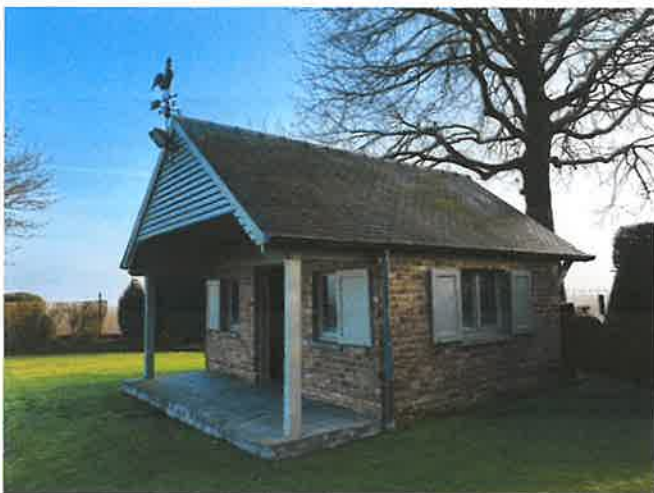
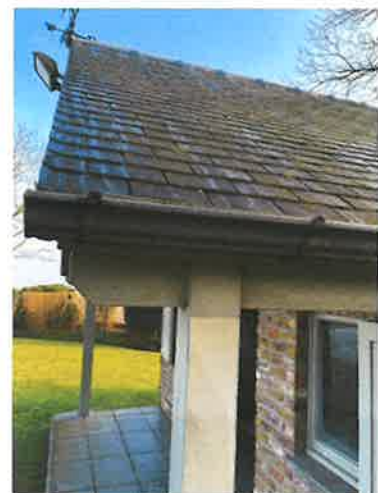
## Fiche 9: Dakbedekking tuinhuis bestaande uit natuurleien (niet verdacht)

| Beschrijving | Notitie | Terug te vinden op plannen |
|---|---|---|
| Fiche 9: Dakbedekking tuinhuis bestaande uit natuurleien (niet verdacht) | De dakbedekking is niet-asbestverdacht. | Plan 2.2: dak |
