# Asbestinventarisatetest

Oudenaardse heerweg 97, 8540 Deerlijk

Attestnummer : **20261002-000440.000**

Uitgegeven op : **02.10.2026**

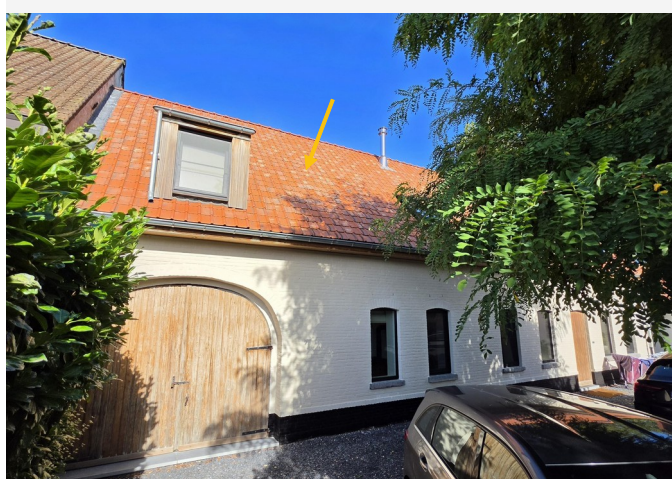
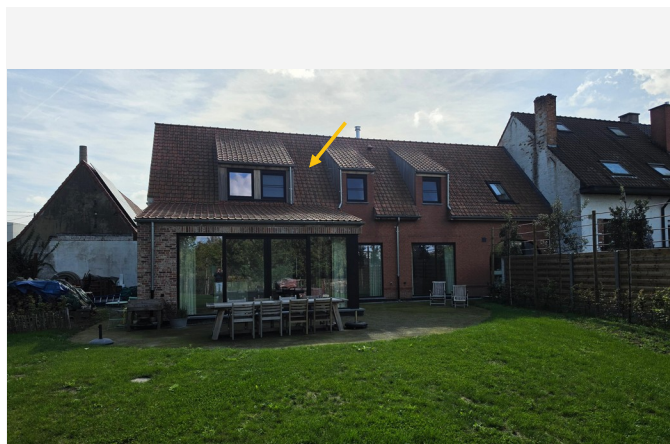
### Fiche 1: Dakbedekking in dakpannen

| Beschrijving | Notitie | Terug te vinden op plannen |
|---|---|---|
| Fiche 1: Dakbedekking in dakpannen | - | - |

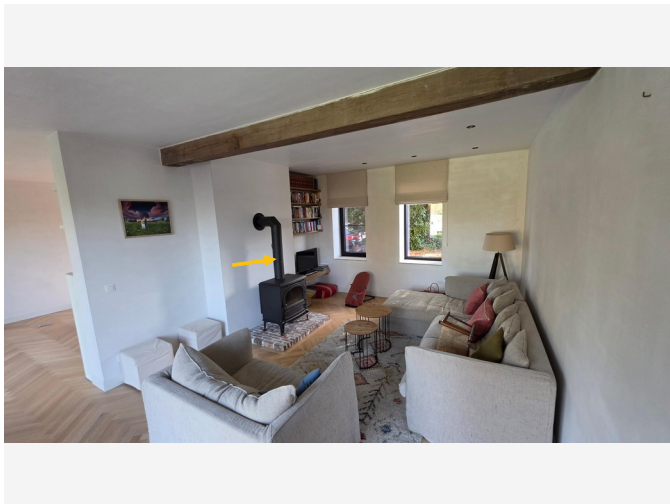
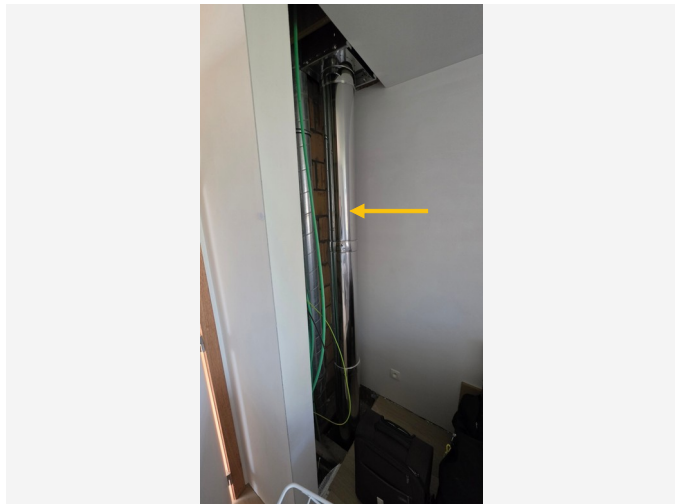
## Fiche 2: Rookgaskanaal in metaal

| Beschrijving | Notitie | Terug te vinden op plannen |
|---|---|---|
| Fiche 2: Rookgaskanaal in metaal | - | Plan 1.1: Plan gelijkvloers<br>Plan 1.2: Plan verdieping |

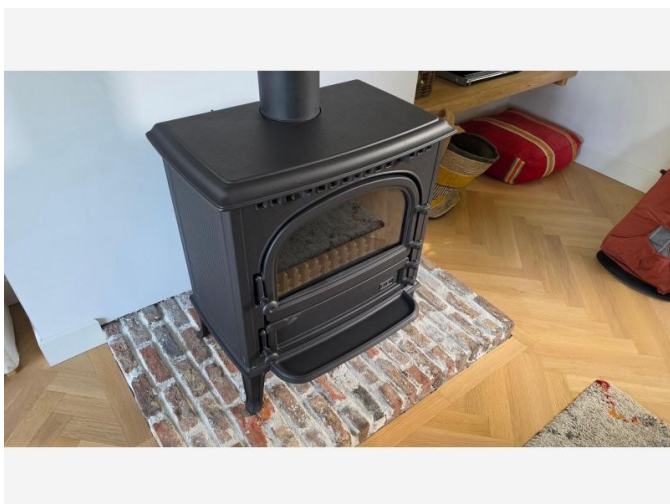
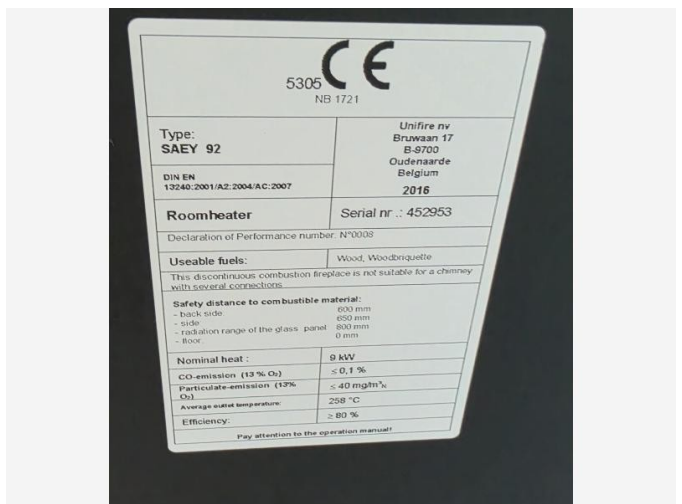
## Fiche 3: Materialen aan de stookketel (dichtingen, isolerend materiaal, ...)

| Beschrijving | Notitie | Terug te vinden op plannen |
|---|---|---|
| Fiche 3: Materialen aan de stookketel (dichtingen, isolerend materiaal, ...) | Fabricagejaar 2016 | Plan 1.1: Plan gelijkvloers |

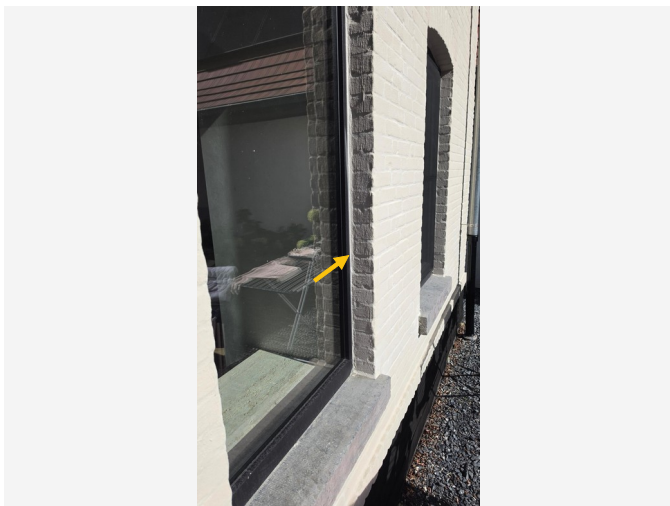
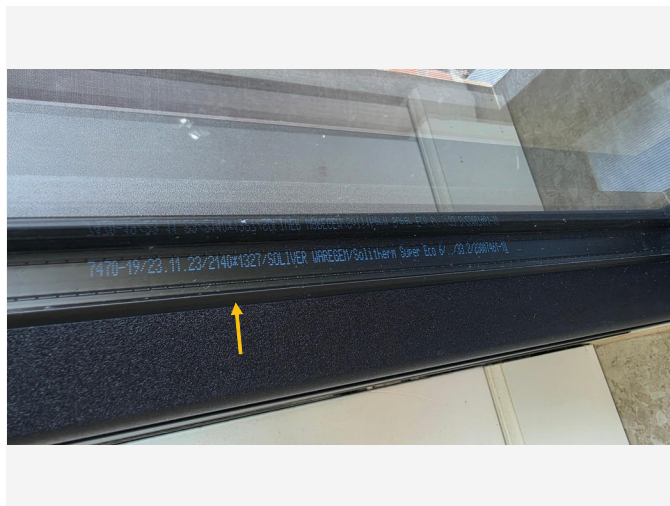
## Fiche 4: Afdichtingsmateriaal aan schrijnwerk

| Beschrijving | Notitie | Terug te vinden op plannen |
|---|---|---|
| Fiche 4: Afdichtingsmateriaal aan schrijnwerk | Dit omvat alle ramen en deuren. Er is een afdichting tussen profiel en gevel uit silicone. De afdichting tussen raamprofiel en beglazing is eveneens niet-asbestverdacht in silicone. | - |

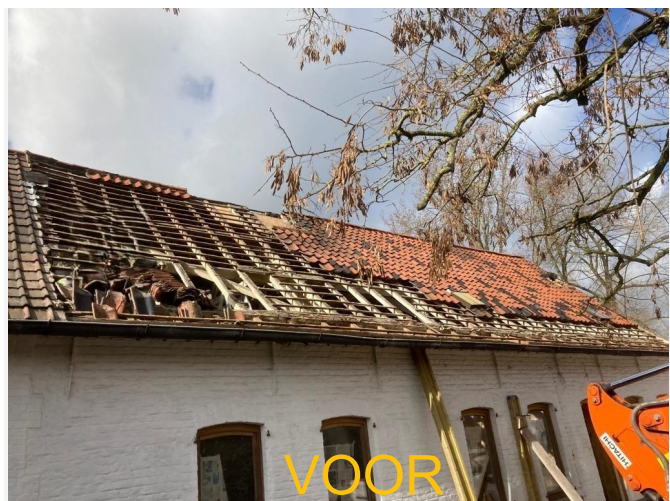
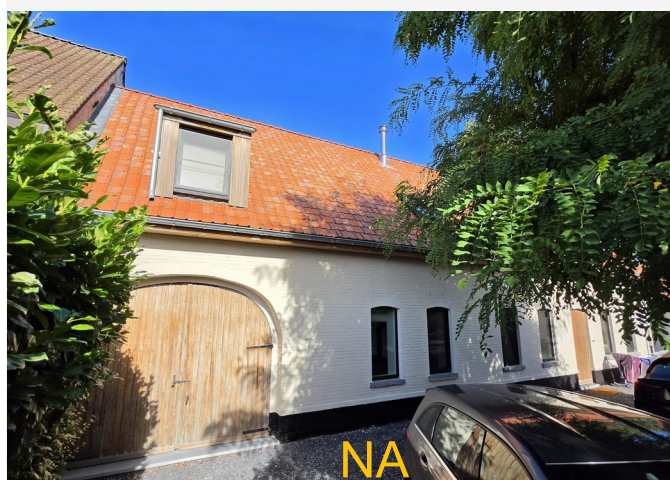
## Fiche 5: Onderdak

| Beschrijving | Notitie | Terug te vinden op plannen |
|---|---|---|
| Fiche 5: Onderdak | Volledig vernieuwd in 2022-2023. | - |

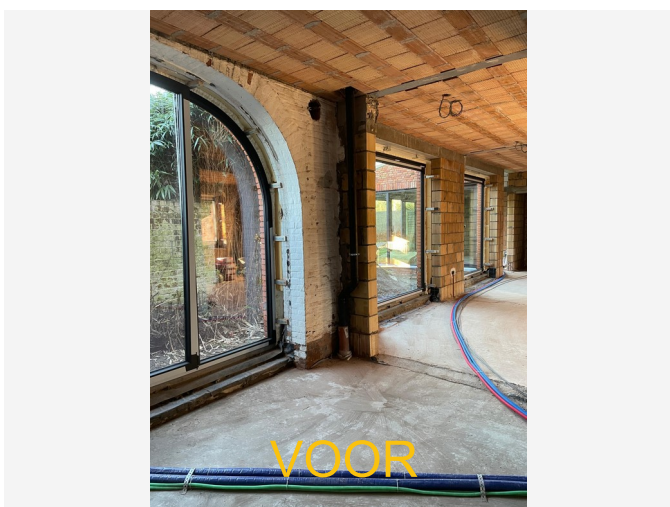
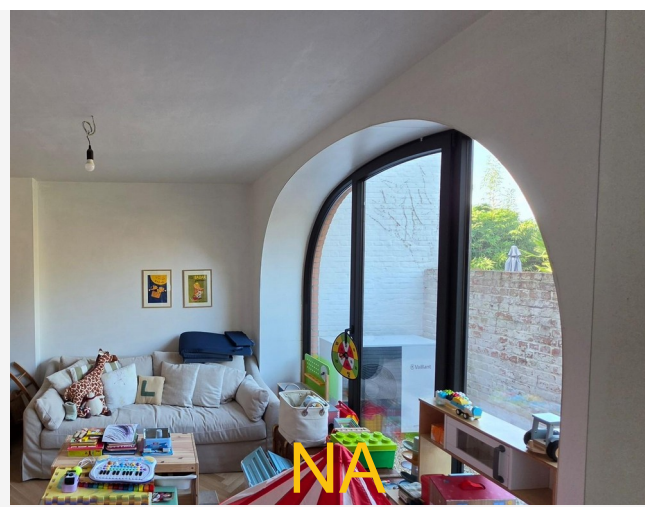
## Fiche 6: Pleisterwerk

| Beschrijving | Notitie | Terug te vinden op plannen |
|---|---|---|
| Fiche 6: Pleisterwerk | De woning werd volledig gestript en opnieuw opgebouwd. Alle oude pleisterwerk werd verwijderd. | - |
