Asbestinventarisatetest

Kruisstraat 16, 8600 Diksmuide

Attestnummer : 20260509-000109.000

Uitgegeven op : 09.05.2026

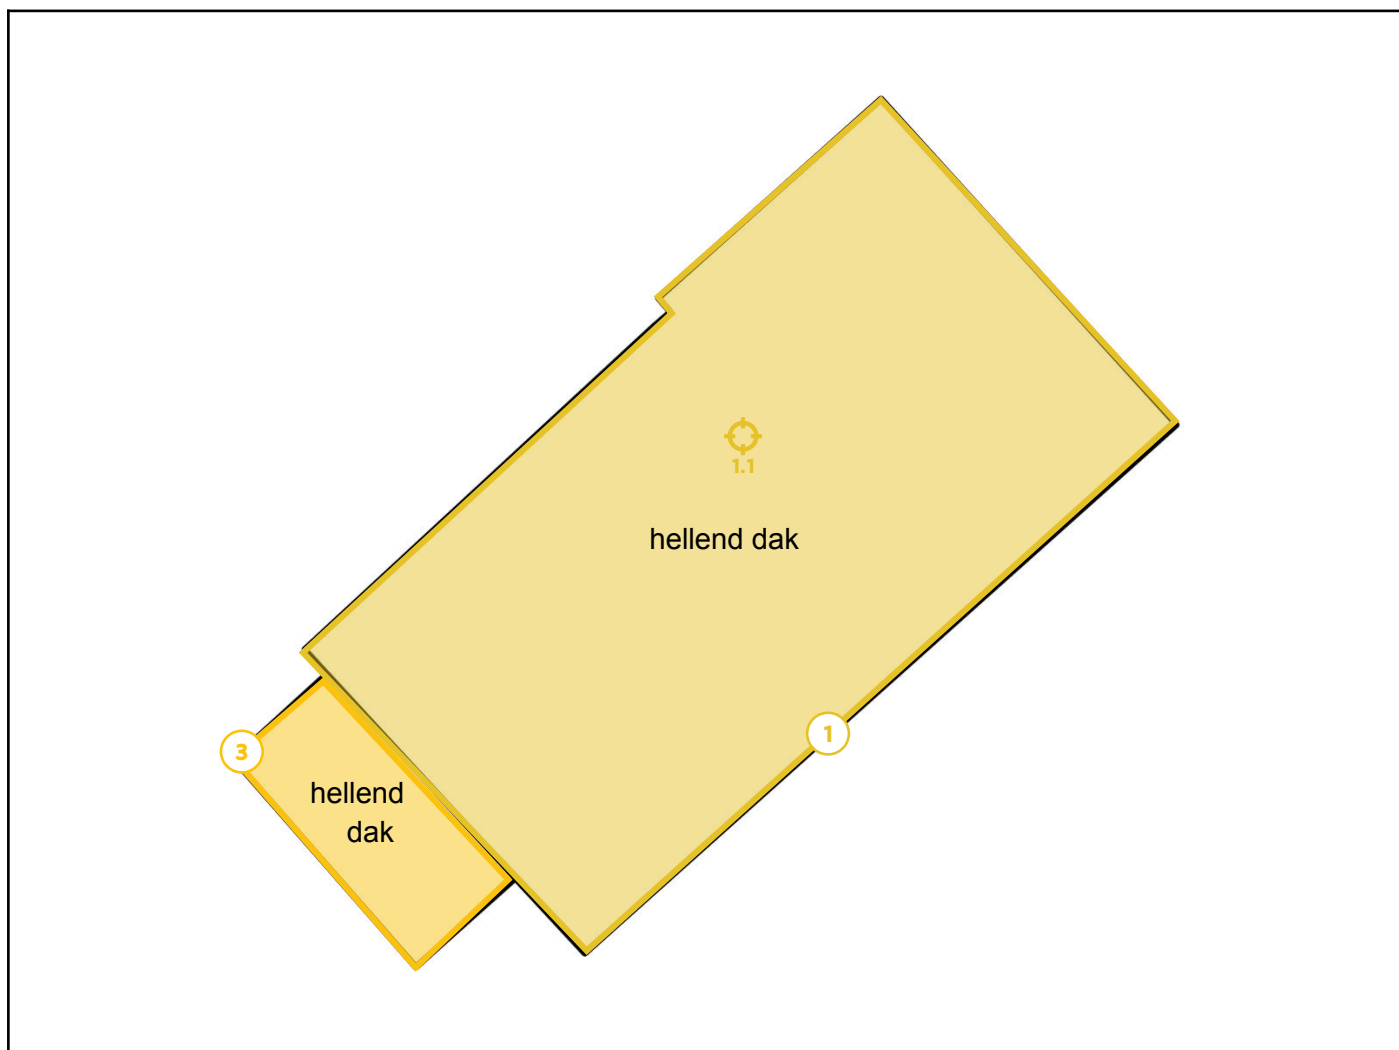
Plan 1.4: Plan daken (onderdak)

Beschrijving	Type	Actie
1. Onderdak in menuiserie	Asbestmateriaal	Zorgvuldig beheren
1.1 Code: MM02	Puntmonster	-
3. Tuinberging	Uitsluiting	-

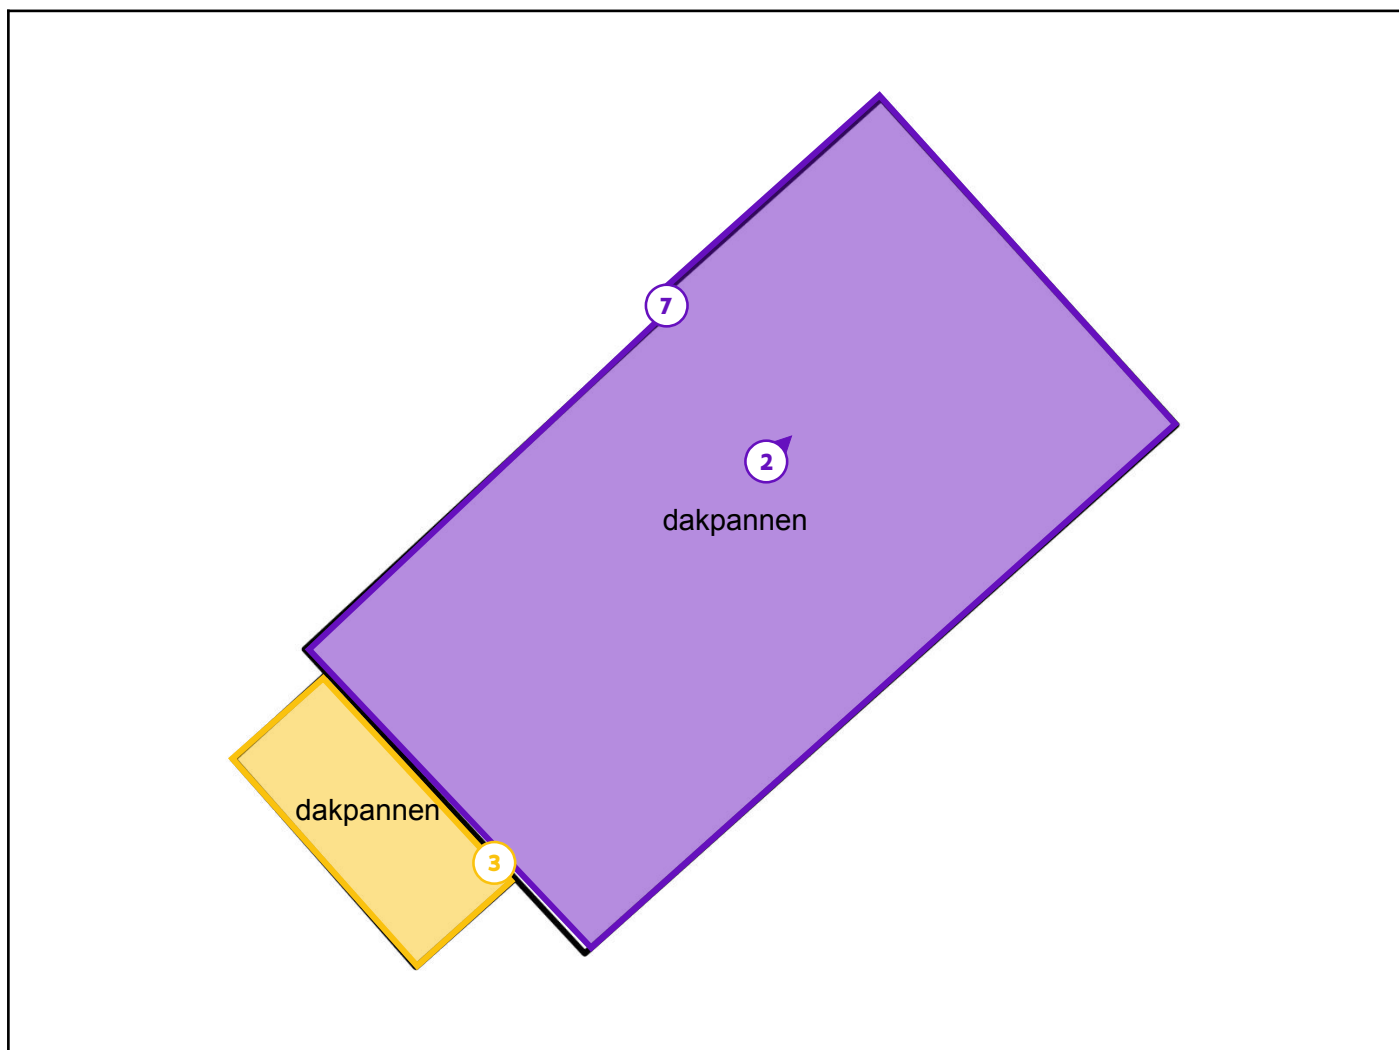
Plan 1.5: Plan daken

Beschrijving	Type	Actie
2. Binnenkant schouw	Beperking	-
3. Tuinberging	Uitsluiting	-
7. Dakbedekking in dakpannen	Overige ruimte of materiaal	-

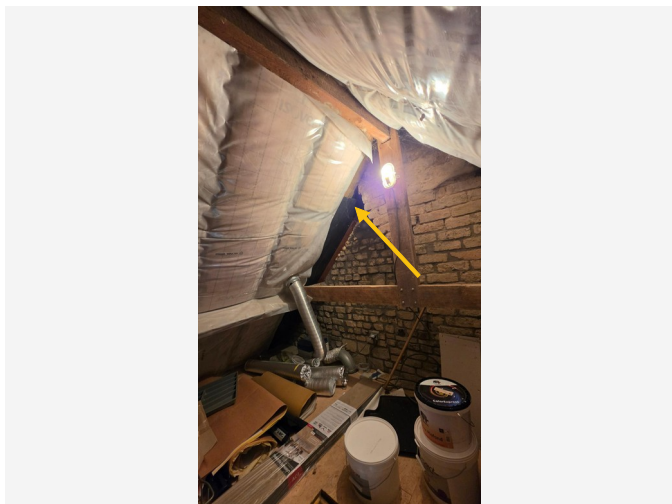
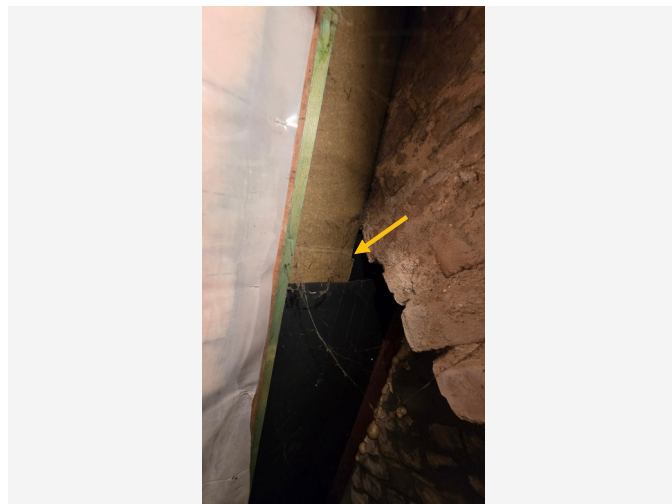
Eindbeoordeling materiaalrisico	Laag materiaalrisico en/of verlaagde kans op vezelvrijgave
---------------------------------	--

Gebondenheid	Categorie 1: hechtgebonden in oorsprong
Asbestsoort (vezeltype)	Alleen chrysotiel aanwezig
Asbestconcentratie	Laag (< 50%)
Afschermingsgraad van het gehele materiaal	Geheel of deels vrij aan de binnenlucht, maar geen contact met binnenluchtstromen
Toestand van het materiaal	Licht beschadigd, licht verweerd. Intacte calciumsilicaatplaat of materiaal met categorie 3-gebondenheid

#	Type	Referentie	Resultaat
1.1	Puntmonster	MM02	Chrysotiel

Beschrijving	Onderdak in menuiserite
Omgeving	Binnen
Primaire drager	Schuin dak
Asbestmateriaal	Plaat, paneel, tablet - Type Menuiserite
Bindmiddel van asbestmateriaal	Cement
Gebondenheid op basis van bindmiddel	Hecht
Hoeveelheid (oppervlakte - dikte - aantal)	<ul style="list-style-type: none">• 100,00 m² - 0,32 cm - 1 stuk
Totaal volume	0,32 m ³
Eenvoudig bereikbaar	Nee <ul style="list-style-type: none">• Het asbestmateriaal is bedekt (uitgezonderd laag verf, coating, behang, kunststof, textiel) en het wegnemen van het bedekkende materiaal kan niet zonder het bedekkende materiaal te beschadigen.
Bevestigingswijze	<ul style="list-style-type: none">• Genageld, geniet
Identificatiemethode	Een monstername door de asbestdeskundige met laboanalyse door een asbestlabo.
Destructieve handeling voor identificatie	Nee
Opmerking	Het onderdak is deels afgewerkt met kunststofplaten, maar er zijn ook nog menuiseriteplaten aanwezig.

- Zorg voor een veilig beheer en verwijder dit asbestmateriaal wanneer het bij werken eenvoudig bereikbaar wordt. Controleer de toestand jaarlijks op wijzigingen.

- Eenvoudige handelingen: mag via doe-het-zelf of door werknemer(s) met opleidingsattest eenvoudige handelingen
De menuiserieplaten mogen NIET via doe-het-zelf, maar wel door werkmannen met opleidingsattest via eenvoudige handelingen verwijderd worden.
 - Gebruik steeds PBM's (persoonlijke beschermingsmiddelen) en bevochtig het materiaal voor verwijdering.
 - Beschadig het materiaal niet en gebruik geen machines met hoge snelheid (boor, zaag, slijpmachine, etc.)

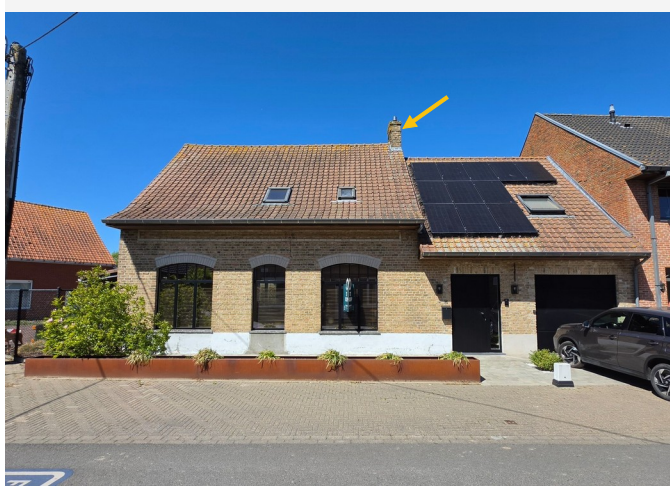
Situeringfoto

Tijdelijke beperking

Reden: Het te onderzoeken materiaal situeert zich hoger dan 3,50 m te rekenen vanaf een veilige ondergrond

Uitleg van de asbestdeskundige: De binnenkant van de schouw kon niet geïnspecteerd worden wegens niet bereikbaar wegens de hoogte.

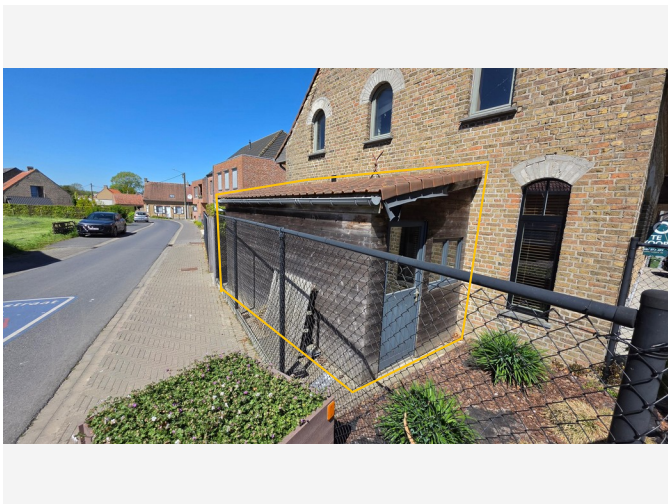
Situeringfoto

Uitgesloten van inspectie

Bouwjaar: 2010

Constructies gebouwd vanaf 2001 moeten niet onderzocht worden

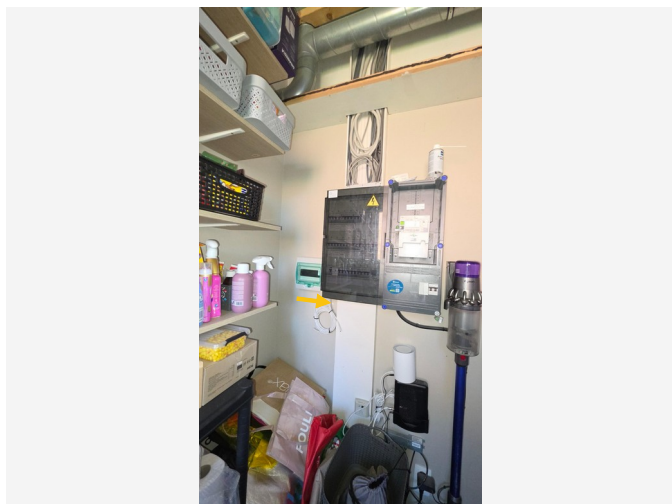
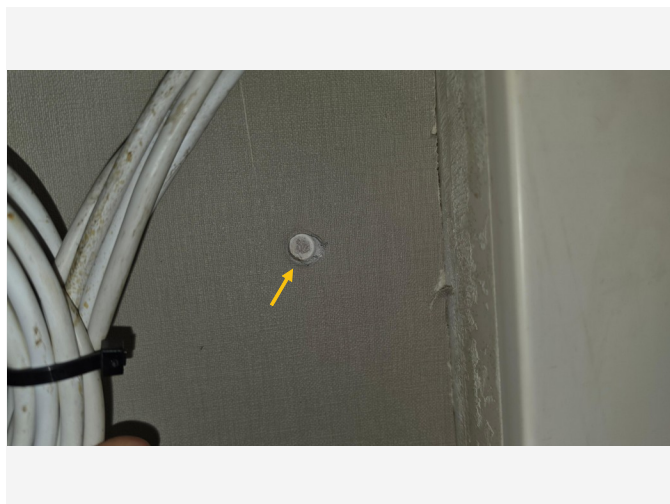
Fiche 4: Pleisterwerk muur

Geen asbest

#	Type	Referentie	Resultaat
4.1	Mengmonster	MM01	Geen asbest

Beschrijving	Pleisterwerk muur
Omgeving	Binnen
Primaire drager	Binnenwand
Bindmiddel van materiaal	Gips - kalk
Gebondenheid op basis van bindmiddel	Niet-hechtgebonden
Hoeveelheid (oppervlakte - dikte - aantal)	• 100,00 m ² - 1,00 cm - 1 stuk
Totaal volume	1,00 m ³
Identificatiemethode	Een monstername door de asbestdeskundige met laboanalyse door een asbestlabo.
Destructieve handeling voor identificatie	Nee
Opmerking	Van de 4 verplichte monsternamepunten (natte ruimte, droge ruimte, traphal en stookruimte) is in dit attest afgeweken, omdat er geen pleisterwerk in de stookruimte aanwezig is.
