# Asbestinventarisatattest

Dikkebusseweg 228, 8900 Ieper

Attestnummer : 20260427-000560.000

## Zone 1: Woning met loods

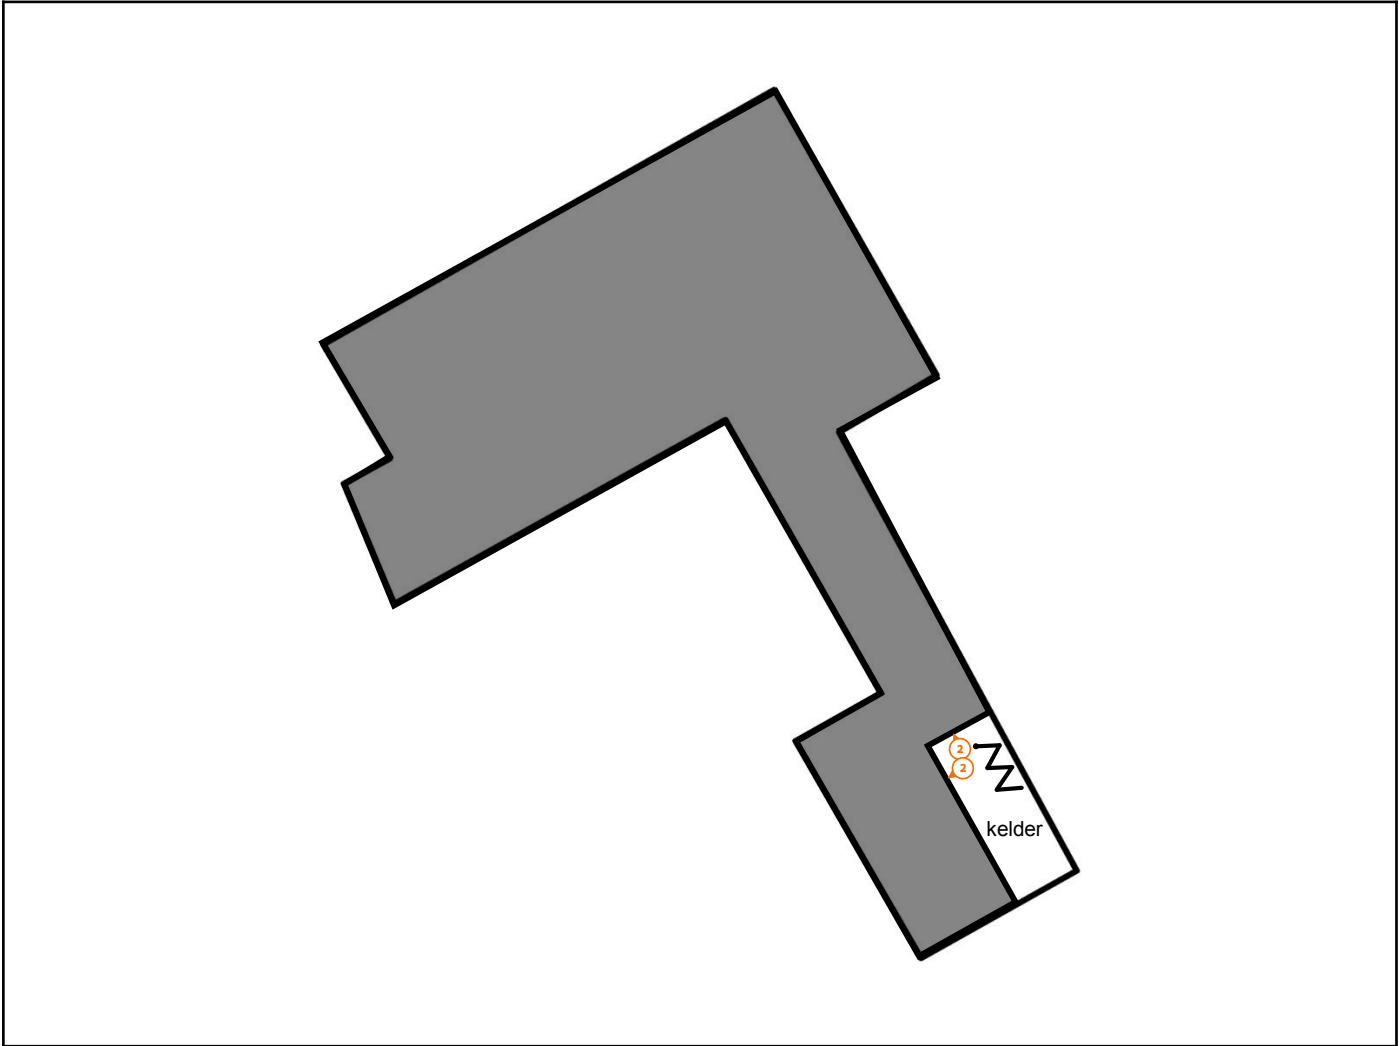
# Plan 1.1: Plan kelder

| Beschrijving | Type | Actie |
|---|---|---|
| 2. Lichtschakelaars en stopcontacten in bakeliet | Asbestmateriaal | <a href="#">Verwijderen</a> |

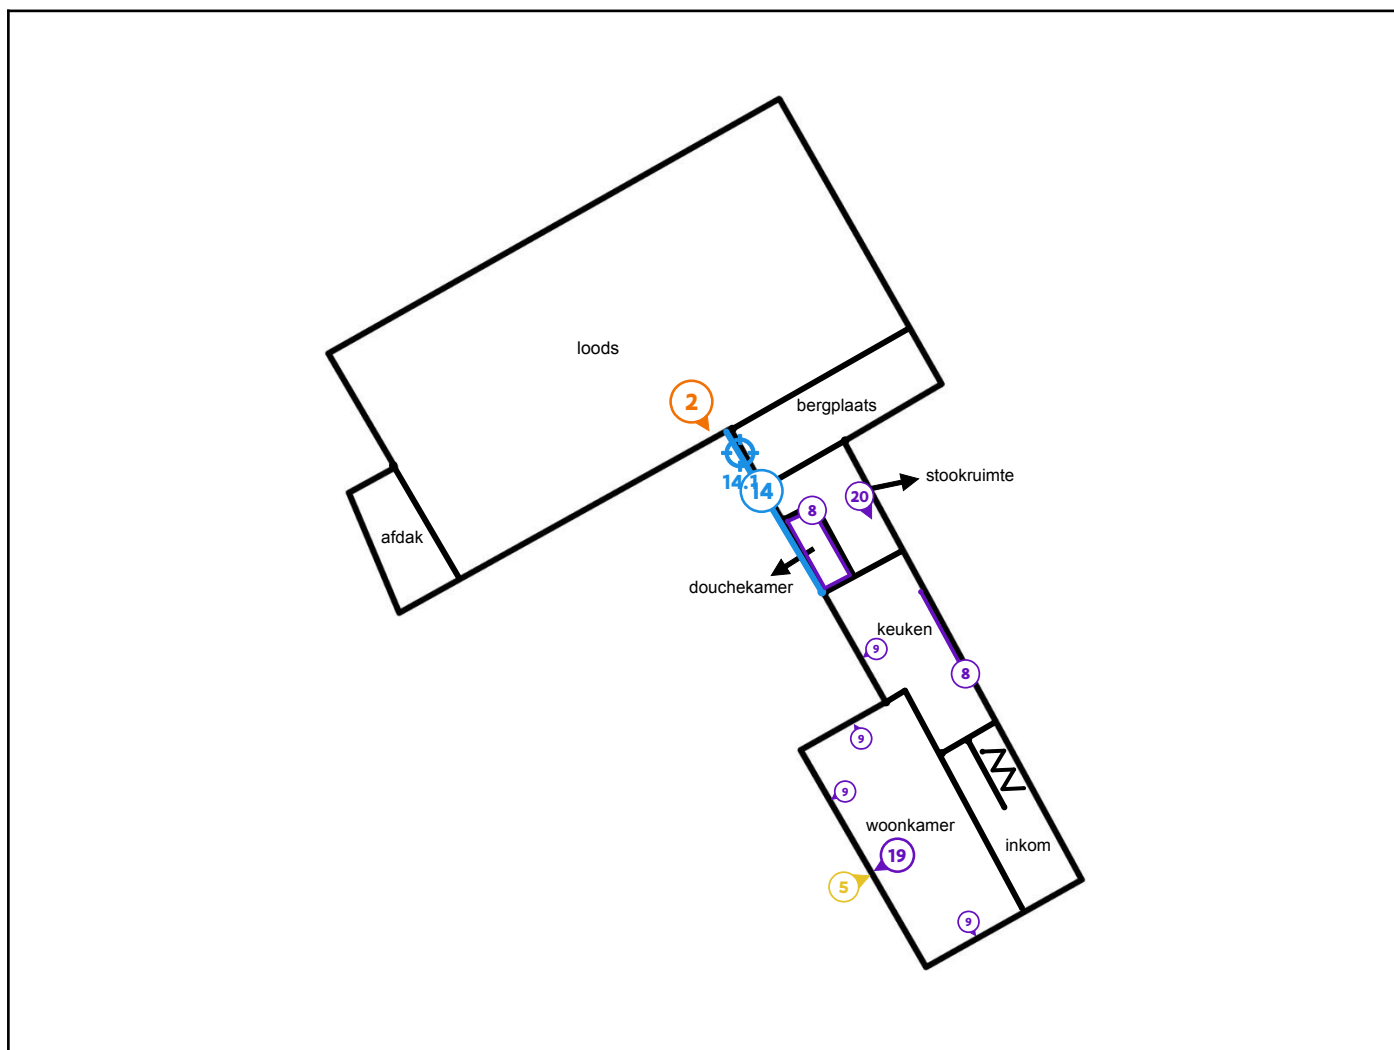
## Plan 1.2: Plan gelijkvloers

| Beschrijving | Type | Actie |
|---|---|---|
| 2. Lichtschakelaars en stopcontacten in bakeliet | Asbestmateriaal | Verwijderen |
| 5. Schouwluikje | Asbestmateriaal | Zorgvuldig beheren |

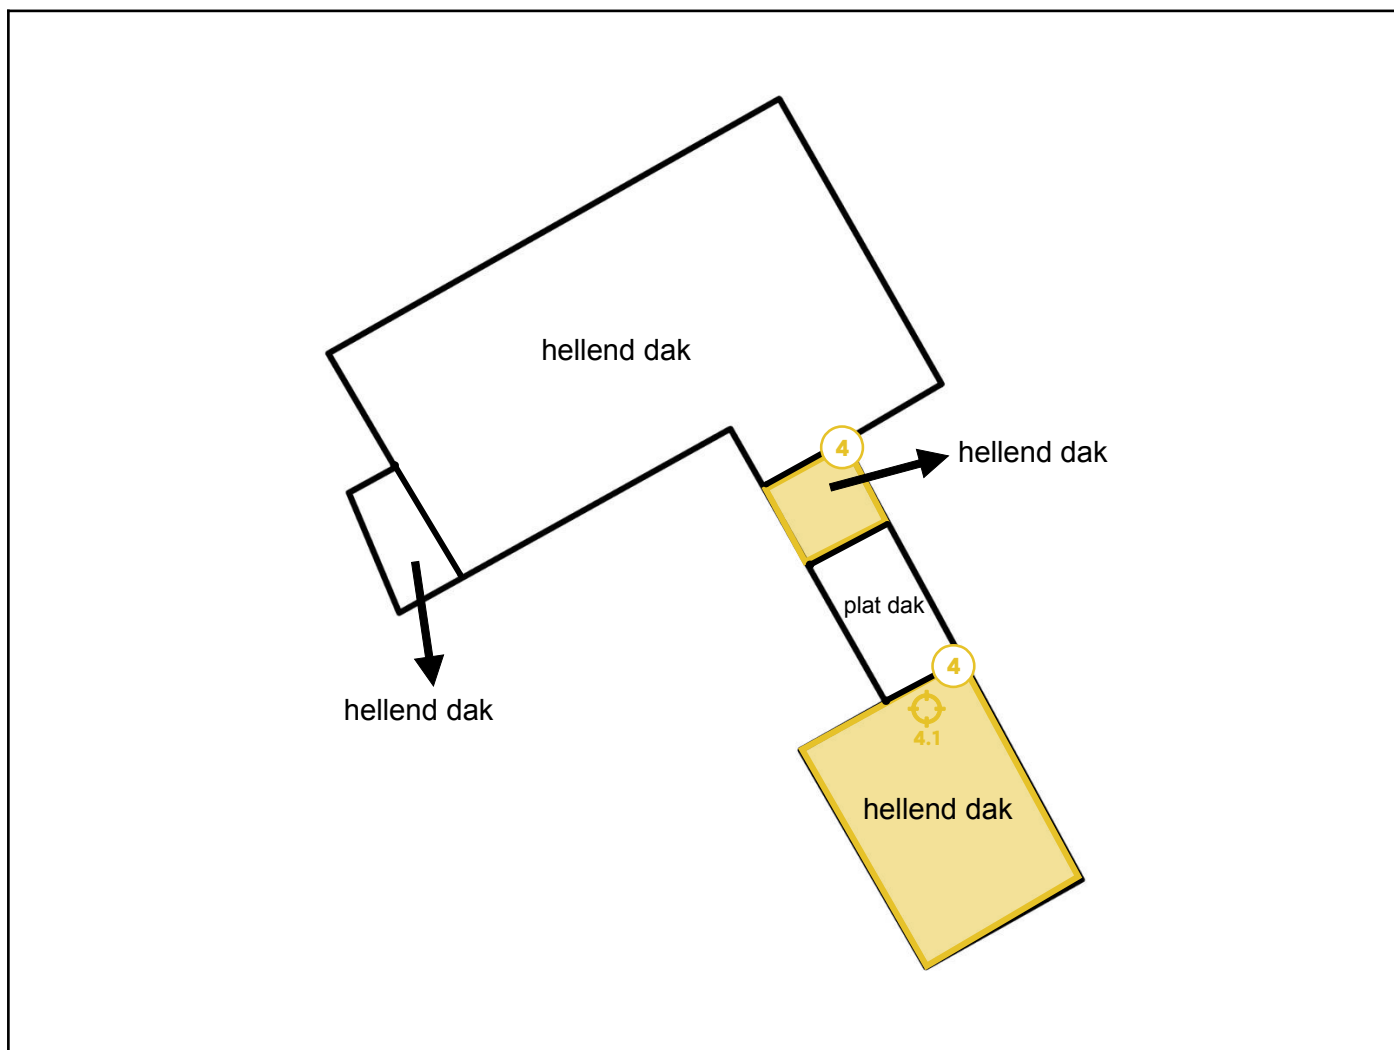
## Plan 1.9: Plan daken (onderdak)

| Beschrijving | Type | Actie |
|---|---|---|
| 4. Onderdak in menuiserie | Asbestmateriaal | Zorgvuldig beheren |

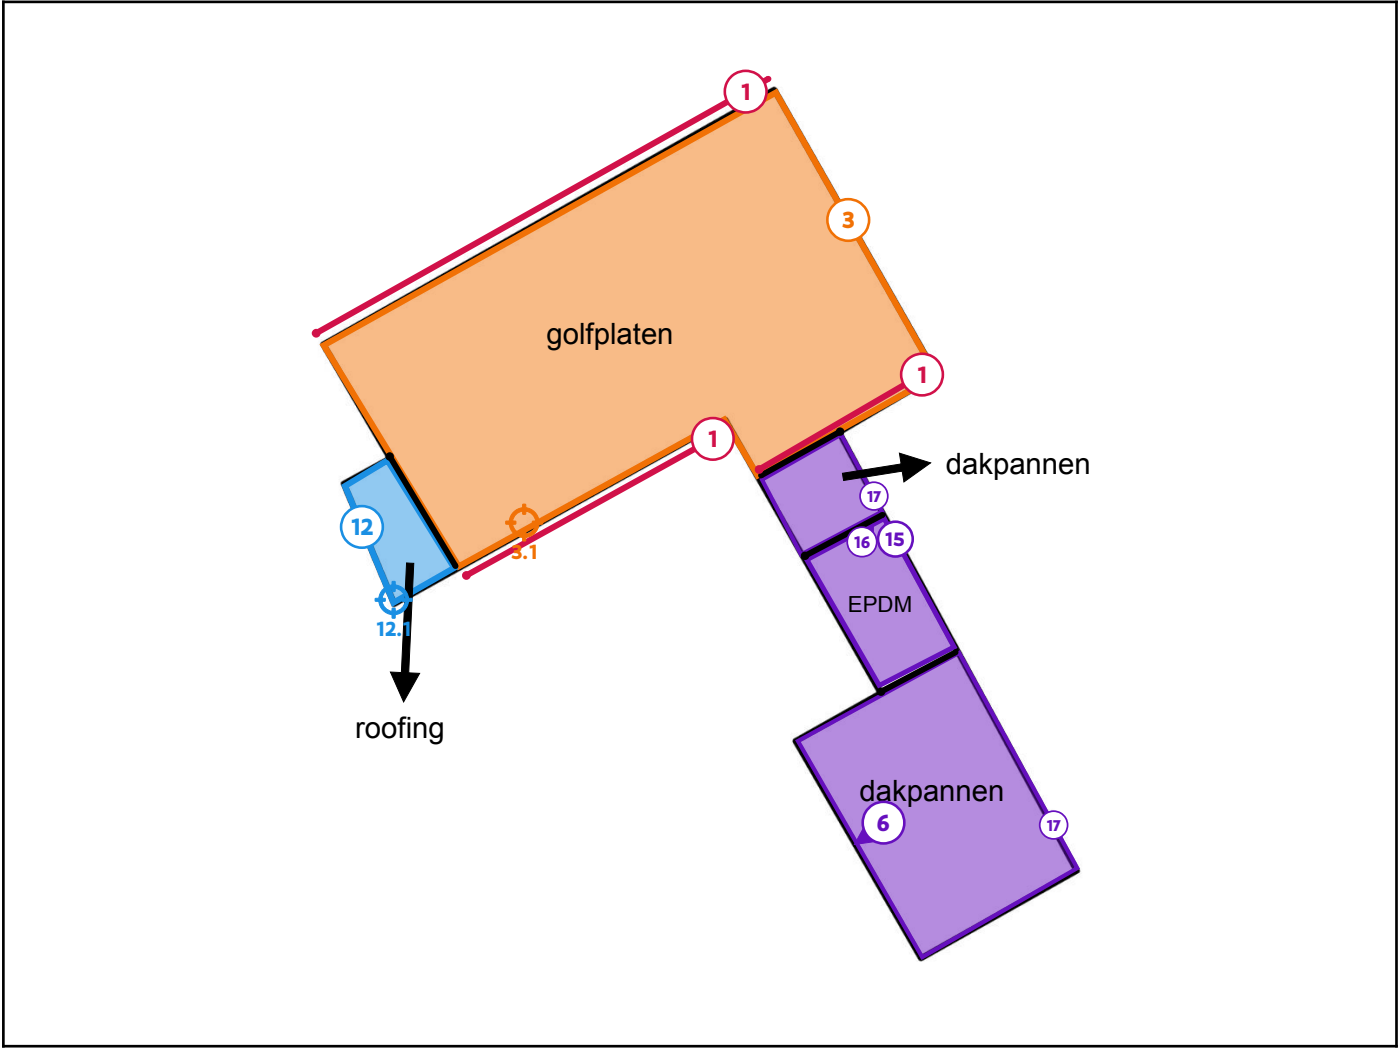
# Plan 1.10: Plan daken

| Beschrijving | Type | Actie |
|---|---|---|
| 1. Afval in dakgoten van asbestcementdaken | Asbestmateriaal | Dringend verwijderen |
| 3. Dak in golfplaten | Asbestmateriaal | Verwijderen |
| 6. Binnenkant schouw | Beperking | - |

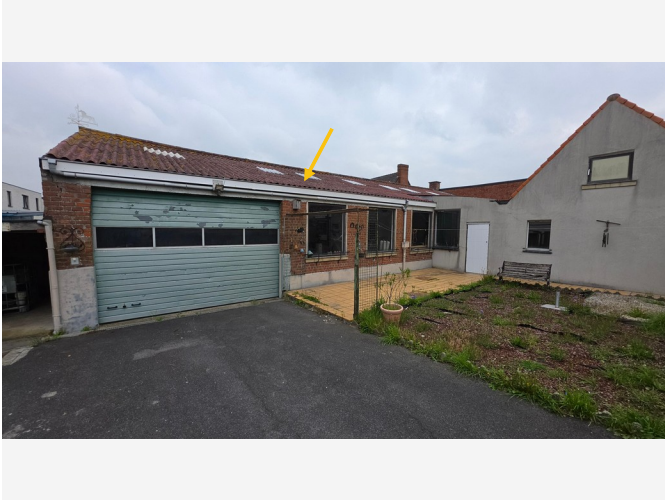
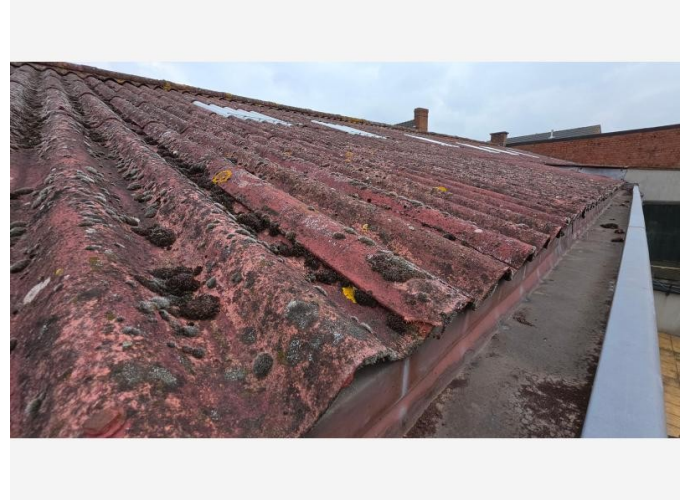
# Fiche 1: Afval in dakgoten van asbestcementdaken

Asbestmateriaal - afvalstof

| Bron van de resten | Verweerde golfplaten, begroeid met mos. |
| Gebondenheid resten | Niet hecht |
| Opmerking | Het mos in de dakgoot heeft zich vastgehecht met zijn wortels in het asbestcement van de golfplaten. Door regenval kan het mos samen met de wortels loskomen en zal dit asbestvezels/bundels meenemen. Het mos en sediment dat in de dakgoot ligt, zal dus gecontamineerd zijn met asbest. |

**Dringend verwijderen**

- Verwijder het asbestafval.

- Eenvoudige handelingen: mag via doe-het-zelf of door werknemer(s) met opleidingsattest eenvoudige handelingen  
Het asbestmateriaal in de dakgoot mag via doe-het-zelf via eenvoudige handelingen verwijderd worden.
- Gebruik steeds PBM's (persoonlijke beschermingsmiddelen) en bevochtig het sediment voor verwijdering.
- Gebruik geen machines die emissie veroorzaken (hogedrukreiniger, bladblazer, enz.)

Verzamel het afval in de daartoe bestemde asbestafvalzak en bezorg deze aan de bestemde sectie van het container- of recyclagepark.

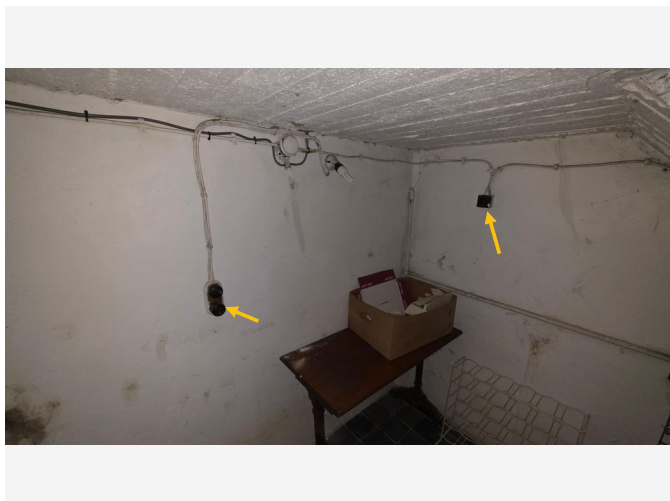
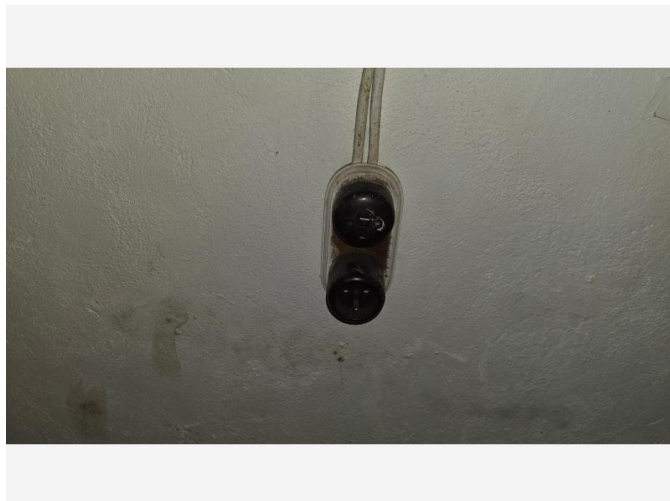
## Fiche 2: Lichtschakelaars en stopcontacten in bakeliet

| Eindbeoordeling materiaalarisico | Verhoogd materiaalarisico en/of verhoogde kans op vezelvrijgave |

| Asbestsoort (vezeltype) | Crocidoliet aanwezig |
| Toestand van het materiaal | Licht beschadigd, licht verweerd. Intacte calciumsilicaatplaat of materiaal met categorie 3-gebondenheid |

| Opmerking | <p>Bakeliet kan asbesthoudend zijn en kan enkel uitgesloten worden via een negatieve analyse. Monstername is echter niet mogelijk binnen het kader van het niet-destructief onderzoek.</p> <p>Indien de spanning later veilig kan worden uitgeschakeld, kan in een aanvullend onderzoek alsnog staalname plaatsvinden.</p> |

Verwijderen

- Zorg voor een veilig beheer. Vermijd het beschadigen van het asbestmateriaal. Controleer de toestand jaarlijks op wijzigingen.
- Voer bijkomende staalname(s) uit.

- Eenvoudige handelingen: mag via doe-het-zelf of door werknemer(s) met opleidingsattest eenvoudige handelingen  
De lichtschakelaars en stopcontacten mogen via doe-het zelf via eenvoudige handelingen verwijderd worden.

Verzamel het asbestmateriaal in een luchtdicht dubbel gelaagde verpakking en breng dit naar het containerpark of erkende inzamelaar voor asbest IHM.

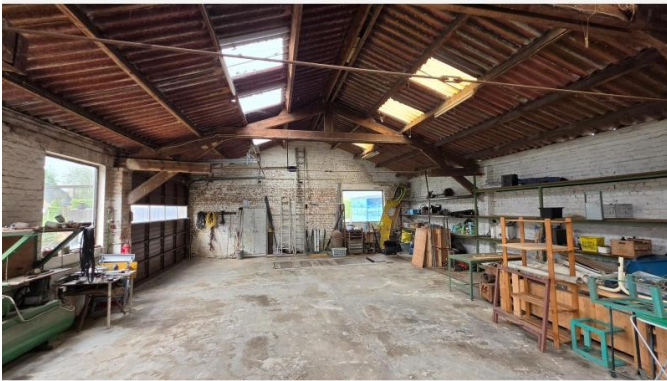
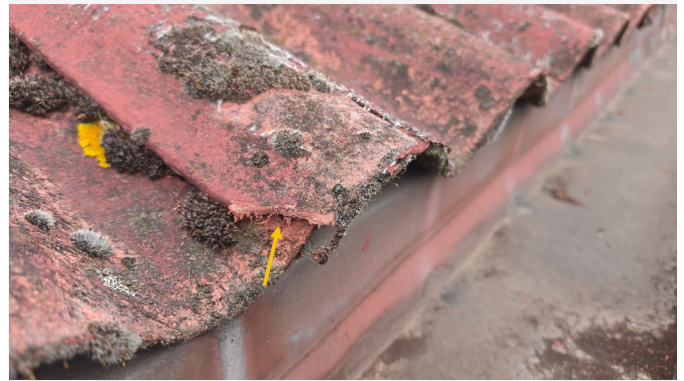
| Eindbeoordeling materiaalisico | Verhoogd materiaalisico en/of verhoogde kans op vezelvrijgave |

| Asbestsoort (vezeltype) | Alleen chrysotiel aanwezig |
| Toestand van het materiaal | Matig beschadigd, matig verweerd |

| # | Type | Referentie | Resultaat |
|---|---|---|---|
| 3.1 | Puntmonster | MM04 | Chrysotiel |

Verwijderen

- Verwijder dit asbestmateriaal zo snel mogelijk. Volg de toestand goed op.
- Hemelwater dat afspoelt van asbestcement daken of gevels kan asbestdeeltjes bevatten. Gebruik het enkel voor gesloten circuits (bv. spoelen toiletten). Reinig na het vervangen van het dak of de gevel de dakgoten en regenwaterput of -ton om asbesthoudend sediment of slib te verwijderen

- Eenvoudige handelingen: mag via doe-het-zelf of door werknemer(s) met opleidingsattest eenvoudige handelingen  
De golfplaten mogen via doe-het zelf via eenvoudige handelingen verwijderd worden.  
Met eenvoudige handelingen wordt bijvoorbeeld bedoeld: voorzichtig losschroeven met een schroevendraaier, tang of ander gereedschap zonder de asbesttoepassing te beschadigen.  
Verzamel het asbestmateriaal in een luchtdicht dubbel gelaagde verpakking en breng dit naar het containerpark of erkende inzamelaar voor asbest IHM.
- Gebruik steeds PBM's (persoonlijke beschermingsmiddelen) en bevochtig het materiaal voor verwijdering.

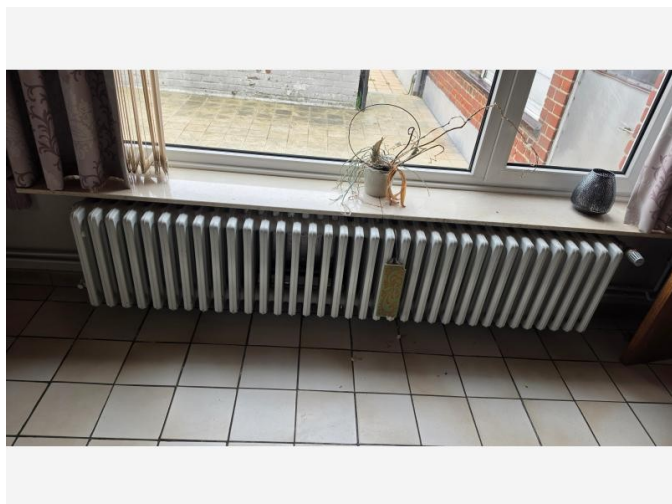
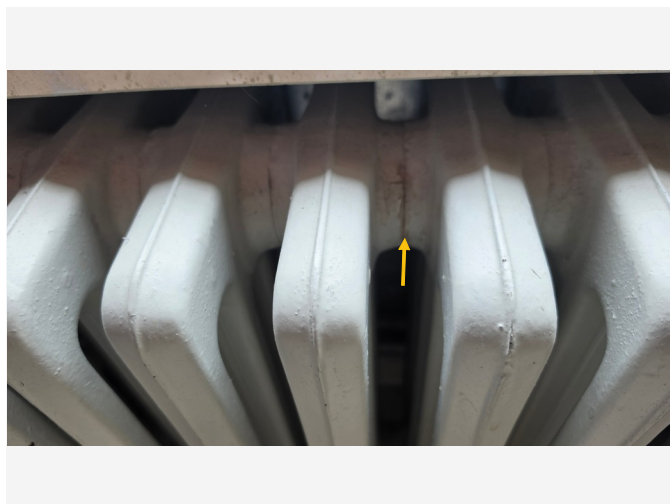
In dit type radiator kunnen asbesthoudende pakkingen aanwezig zijn tussen de elementen. Monsternamen niet mogelijk zonder blijvende schade aan te brengen. Bij het vervangen van deze radiatoren aandachtig zijn.
