# Asbestinventarisatetest

Veldtijnweg 6, 8670 Koksijde

Attestnummer : 20260630-000499.000

**Niet-asbestveilig**

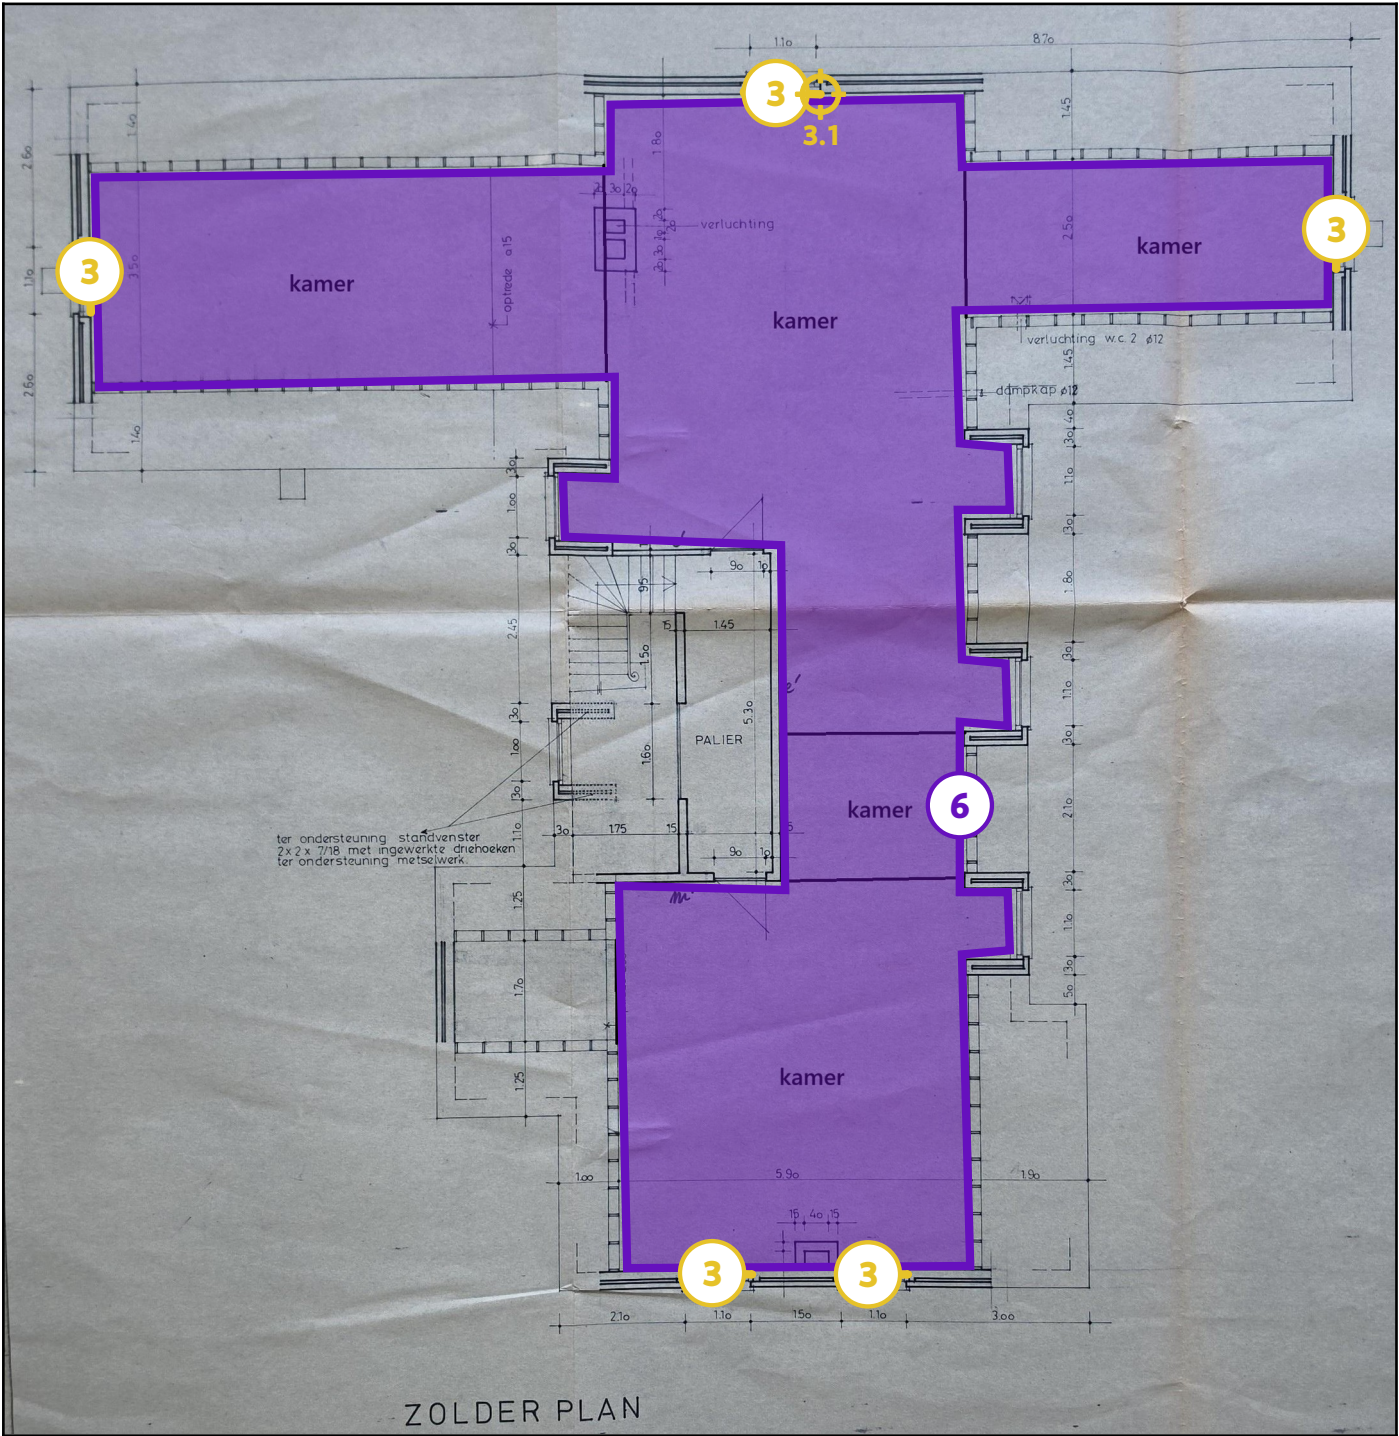
# Plan 1.5: Plan verdieping

| Beschrijving | Type | Actie |
|---|---|---|
| 3. Rode vensterbanken verdieping (binnenzijde) | Asbestmateriaal | Zorgvuldig beheren |

| 6. Lijm laag tapijt- of vinylvloer verdieping | Advies | - |

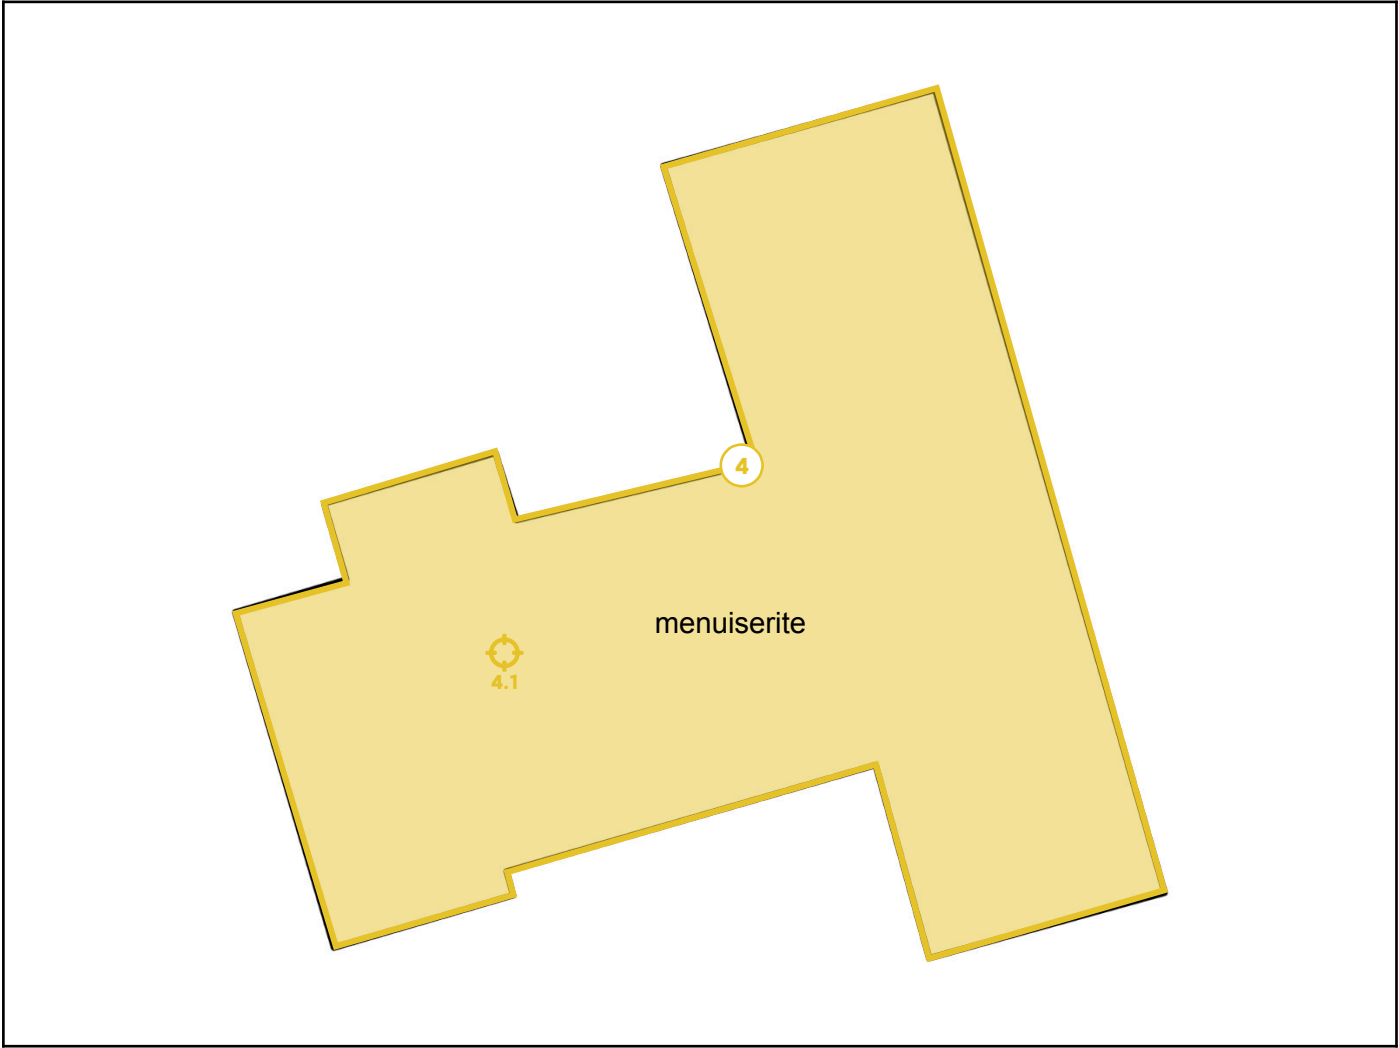
## Plan 1.9: Plan daken (onderdak)

| Beschrijving | Type | Actie |
|---|---|---|
| 4. Onderdak in menuiserie | Asbestmateriaal | Zorgvuldig beheren |

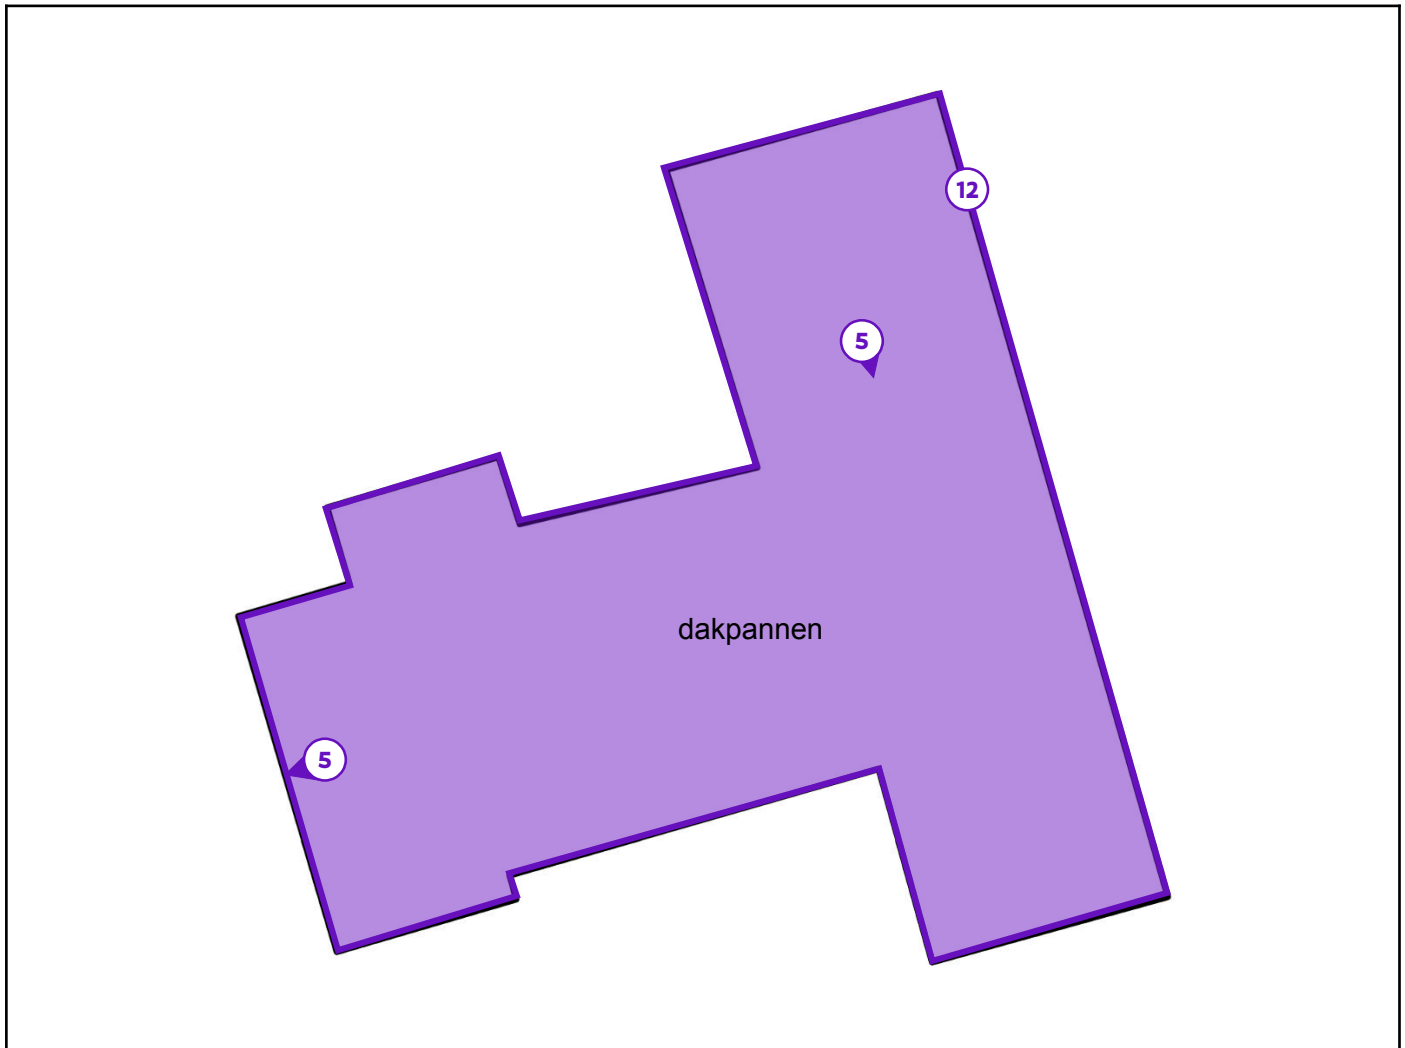
## Plan 1.10: Plan dak

| Beschrijving | Type | Actie |
|---|---|---|
| 5. Binnenkant schouwen | Beperking | - |

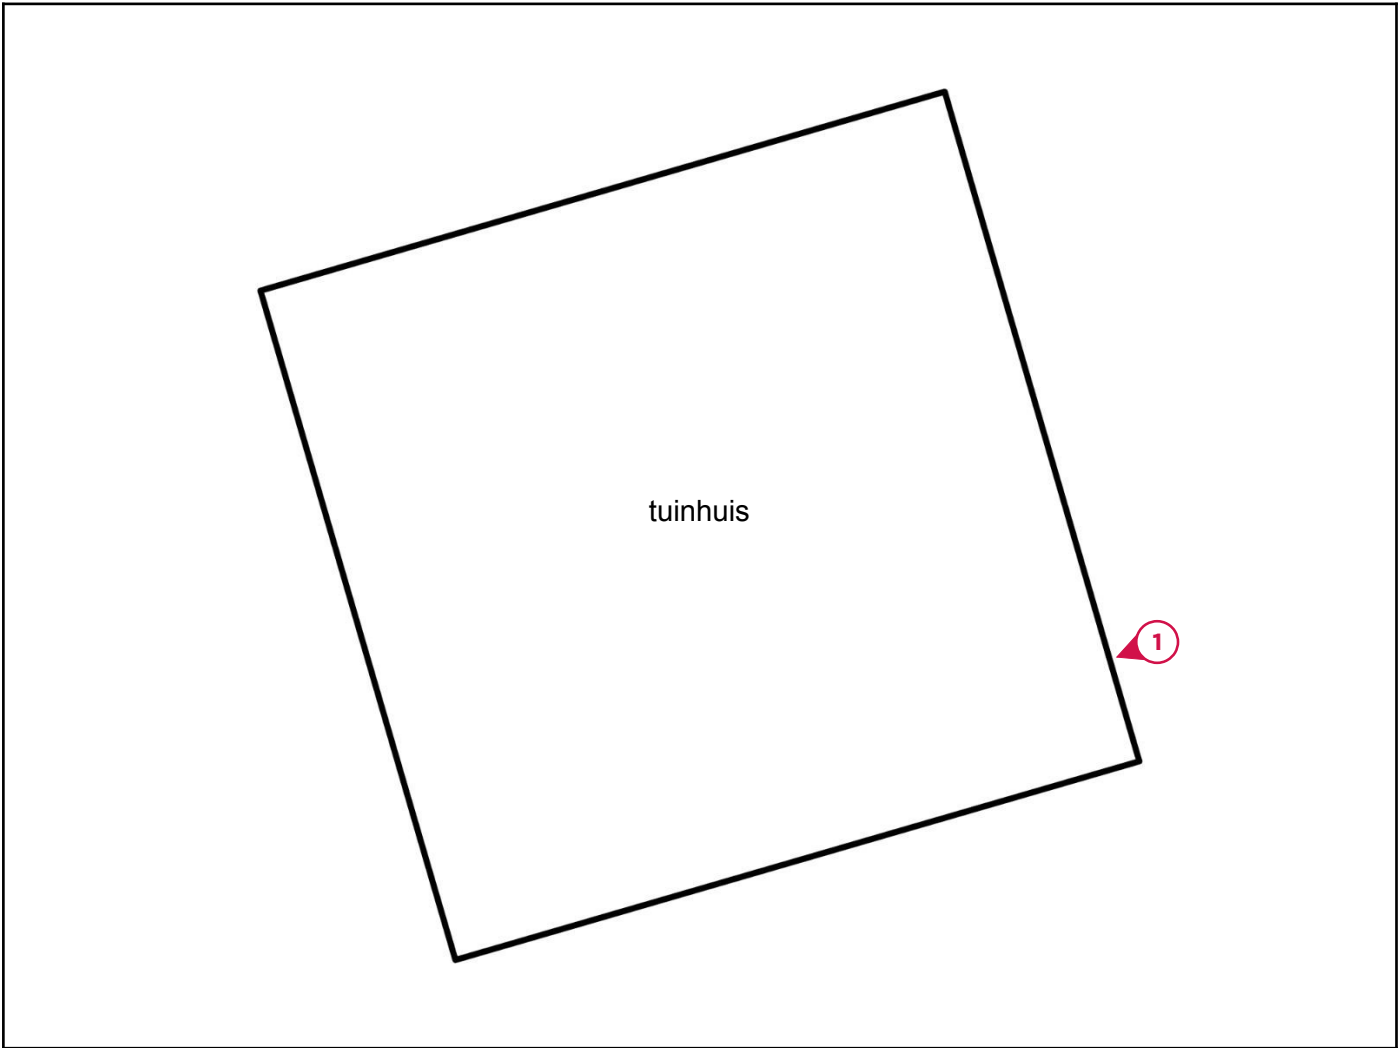
## Plan 2.1: Plan tuinhuis

| Beschrijving | Type | Actie |
|---|---|---|
| 1. Stukjes golfplaat naast tuinhuis | Asbestmateriaal | Dringend verwijderen |

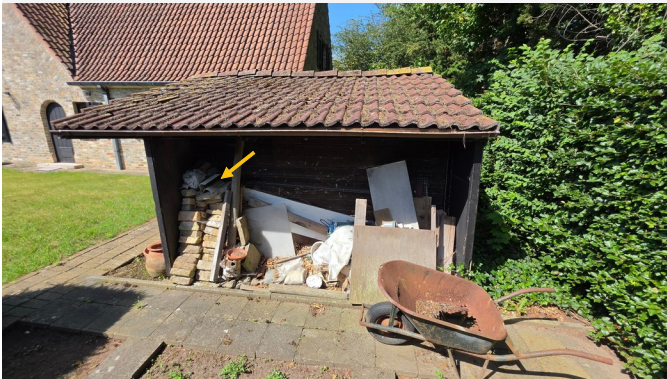
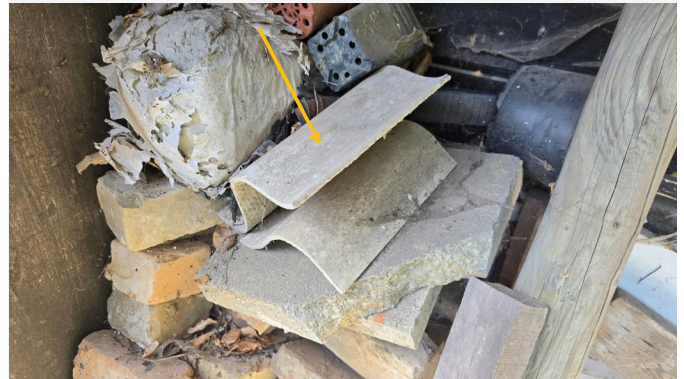
Het asbestmateriaal valt onder de mijlpaal van 2040.

**Dringend verwijderen**

| Beschrijving | Stukjes golfplaat naast tuinhuis |
| Asbestmaterialen | <ul style="list-style-type: none"><li>Dak- en gevelbekleding - Golfplaat</li></ul> |
| Hoeveelheid (gewicht - aantal) | <ul style="list-style-type: none"><li>1,00 kg - 2 stuks</li></ul> |

- Verwijder het asbestafval.

- Eenvoudige handelingen: mag via doe-het-zelf of door werknemer(s) met opleidingsattest eenvoudige handelingen  
Het asbestmateriaal in de dakgoot mag via doe-het-zelf via eenvoudige handelingen verwijderd worden.
  - Gebruik steeds PBM's (persoonlijke beschermingsmiddelen) en bevochtig het sediment voor verwijdering.
  - Gebruik geen machines die emissie veroorzaken (hogedrukreiniger, bladblazer, enz.)
- Verzamel het afval in de daartoe bestemde asbestafvalzak en bezorg deze aan de bestemde sectie van het container- of recyclagepark.

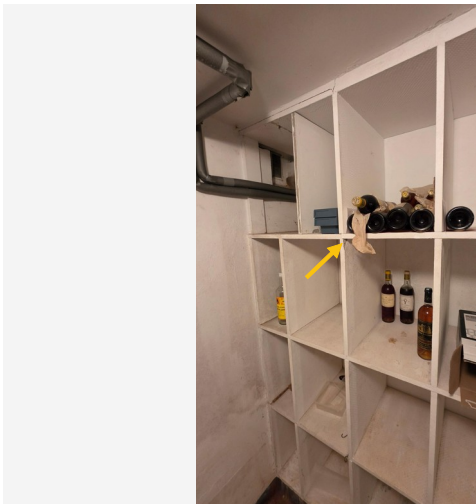
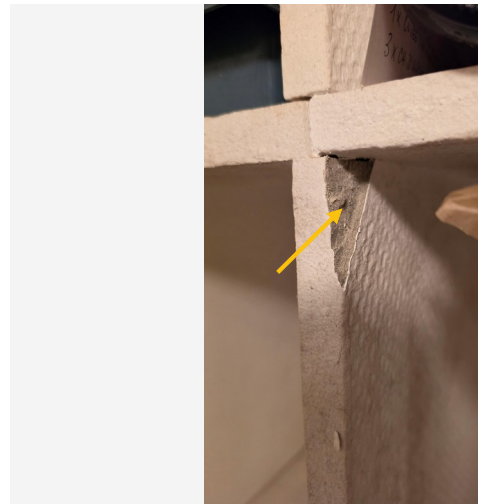
Zorgvuldig beheren

| Eindbeoordeling materiaalisico | Laag materiaalisico en/of verlaagde kans op vezelvrijgave |

| Toestand van het materiaal | Licht beschadigd, licht verweerd. Intacte calciumsilicaatplaat of materiaal met categorie 3-gebondenheid |

| # | Type | Referentie | Resultaat |
|---|---|---|---|
| 2.1 | Puntmonster | MM05 | Chrysotiel |

| Beschrijving | Wijnrek kelder |

- Zorg voor een veilig beheer. Vermijd het beschadigen van het asbestmateriaal. Controleer de toestand jaarlijks op wijzigingen.

Het wijnrek mag via doe-het zelf via eenvoudige handelingen verwijderd worden.

Verzamel het asbestmateriaal in een luchtdicht dubbel gelaagde verpakking en breng dit naar het containerpark of erkende inzamelaar voor asbest IHM.

- Gebruik steeds PBM's (persoonlijke beschermingsmiddelen) en bevochtig het materiaal voor verwijdering.
- Beschadig het materiaal niet en gebruik geen machines met hoge snelheid (boor, zaag, slijpmachine, etc.)

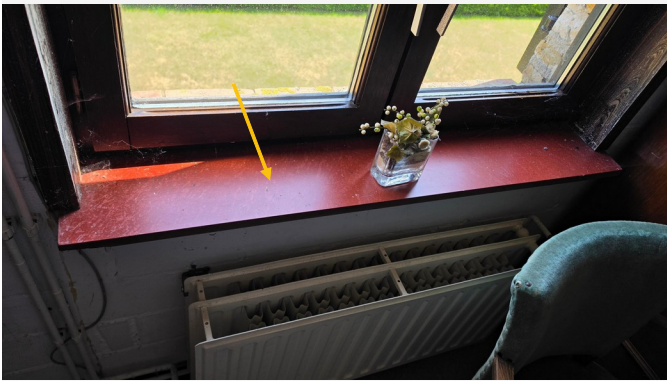
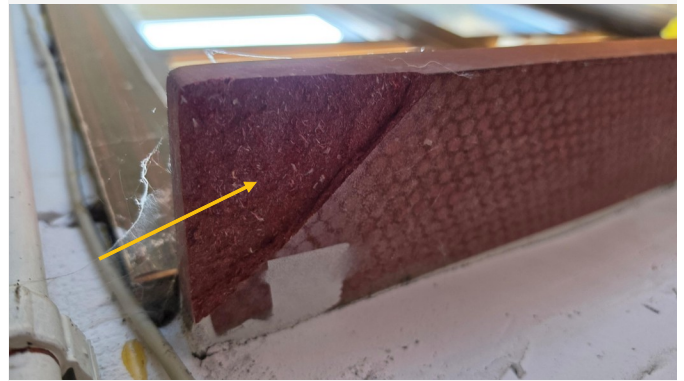
Zorgvuldig beheren

| Eindbeoordeling materiaalisico | Laag materiaalisico en/of verlaagde kans op vezelvrijgave |

| Toestand van het materiaal | Licht beschadigd, licht verweerd. Intacte calciumsilicaatplaat of materiaal met categorie 3-gebondenheid |

| # | Type | Referentie | Resultaat |
|---|---|---|---|
| 3.1 | Puntmonster | MM04 | Chrysotiel |

| Beschrijving | Rode vensterbanken verdieping (binnenzijde) |

- Zorg voor een veilig beheer. Vermijd het beschadigen van het asbestmateriaal. Controleer de toestand jaarlijks op wijzigingen.

- Eenvoudige handelingen: mag via doe-het-zelf of door werknemer(s) met opleidingsattest eenvoudige handelingen  
De vensterbanken mogen via doe-het zelf via eenvoudige handelingen verwijderd worden.

Verzamel het asbestmateriaal in een luchtdicht dubbel gelaagde verpakking en breng dit naar het containerpark of erkende inzamelaar voor asbest IHM.

- Gebruik steeds PBM's (persoonlijke beschermingsmiddelen) en bevochtig het materiaal voor verwijdering.
- Beschadig het materiaal niet en gebruik geen machines met hoge snelheid (boor, zaag, slijpmachine, etc.)

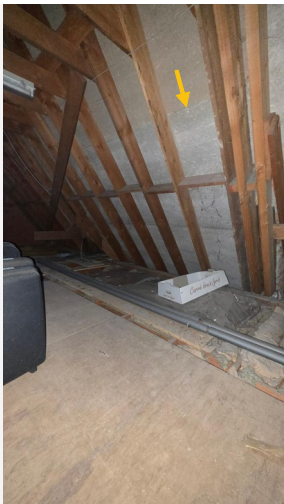
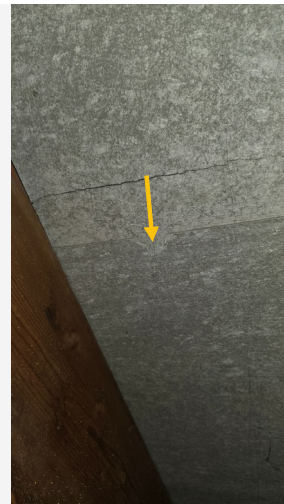
Zorgvuldig beheren

| Eindbeoordeling materiaalisico | Laag materiaalisico en/of verlaagde kans op vezelvrijgave |

| Toestand van het materiaal | Licht beschadigd, licht verweerd. Intacte calciumsilicaatplaat of materiaal met categorie 3-gebondenheid |

| # | Type | Referentie | Resultaat |
|---|---|---|---|
| 4.1 | Puntmonster | MM03 | Chrysotiel |

| Beschrijving | Onderdak in menuiserie |
| Eenvoudig bereikbaar | <p>Nee</p> <ul style="list-style-type: none"><li>• Het asbestmateriaal is bedekt (uitgezonderd laag verf, coating, behang, kunststof, textiel) en het wegnemen van het bedekkende materiaal kan niet zonder het bedekkende materiaal te beschadigen.</li></ul> |

- Zorg voor een veilig beheer en verwijder dit asbestmateriaal wanneer het bij werken eenvoudig bereikbaar wordt. Controleer de toestand jaarlijks op wijzigingen.
- Voer bijkomende staalname(s) uit.

- Eenvoudige handelingen: mag via doe-het-zelf of door werknemer(s) met opleidingsattest eenvoudige handelingen  
De menuiserieplaten mogen NIET via doe-het-zelf, maar wel door werkmannen met opleidingsattest via eenvoudige handelingen verwijderd worden.
- Gebruik steeds PBM's (persoonlijke beschermingsmiddelen) en bevochtig het materiaal voor verwijdering.
- Beschadig het materiaal niet en gebruik geen machines met hoge snelheid (boor, zaag, slijpmachine, etc.)

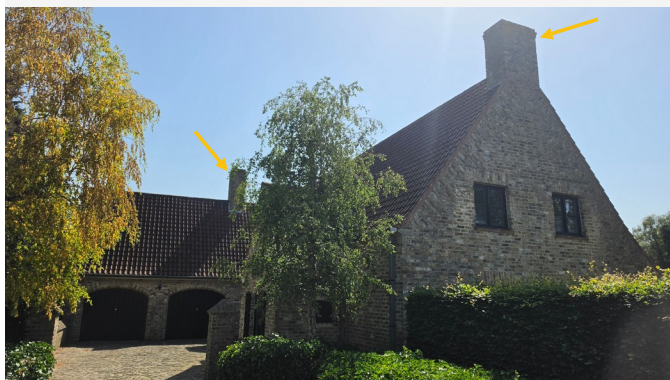
**Reden:** Het te onderzoeken materiaal situeert zich hoger dan 3,50 m te rekenen vanaf een veilige ondergrond

**Uitleg van de asbestdeskundige:** De binnenkant van de schouwen kon niet geïnspecteerd worden wegens niet bereikbaar wegens de hoogte.

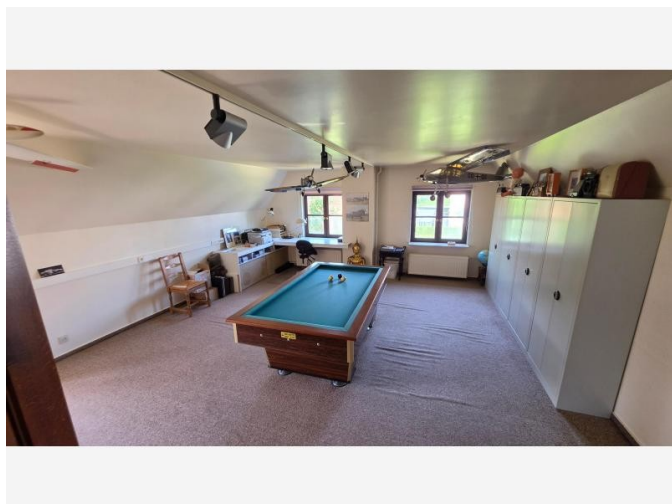
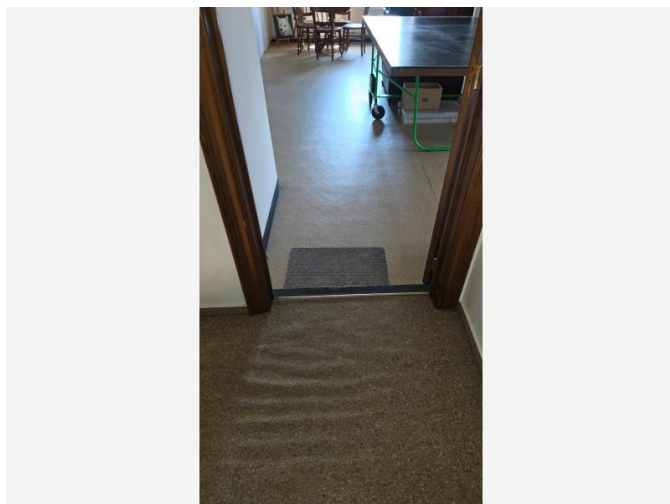
De tapijt- of vinylvloeren zijn onbeschadigd waardoor er geen visuele inspectie of staalname mogelijk was om vast te stellen of een eventuele asbesthoudende lijmlaag gebruikt werd.

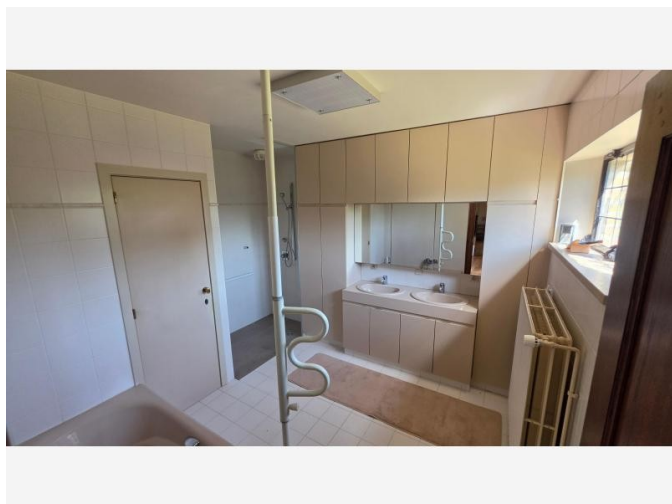
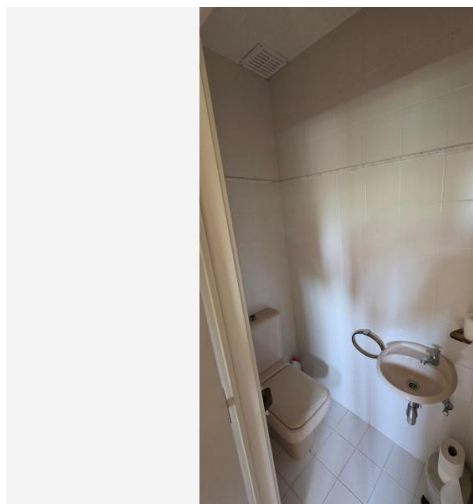
De wandtegels zijn onbeschadigd waardoor er geen visuele inspectie of staalname mogelijk was om vast te stellen of een eventuele asbesthoudende lijmlaag gebruikt werd.

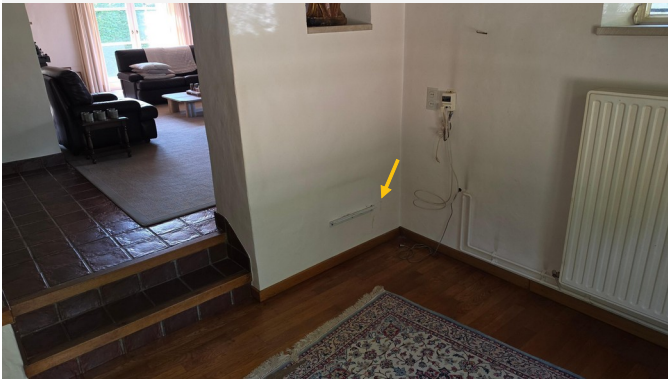
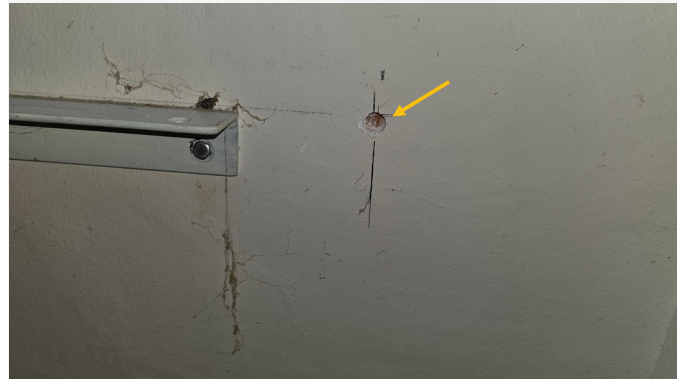
## Fiche 8: Pleisterwerk muur

Geen asbest

| # | Type | Referentie | Resultaat |
|---|---|---|---|
| 8.1 | Mengmonster | MM01 | Geen asbest |

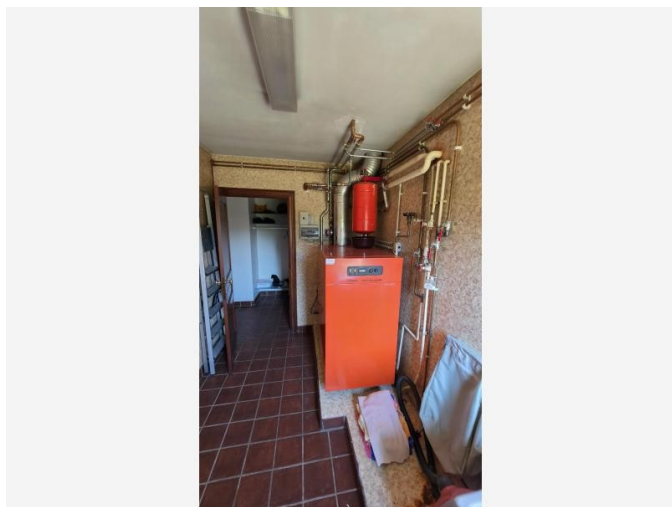
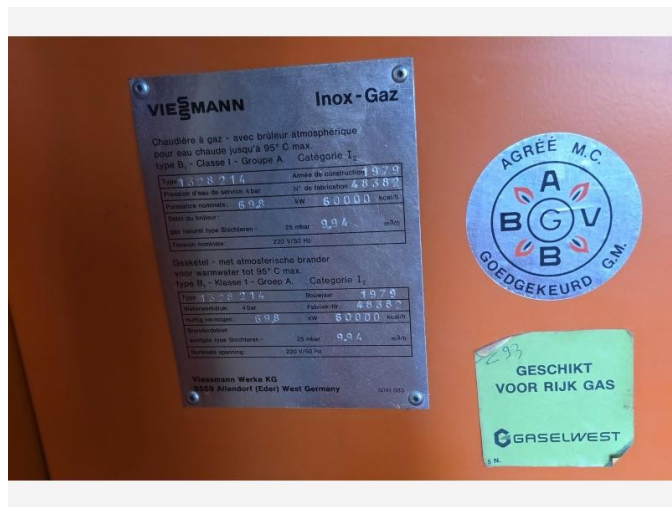
## Fiche 13: Materialen aan de stookketel (dichtingen, isolerend materiaal, ...)

| Beschrijving | Notitie | Terug te vinden op plannen |
|---|---|---|
| Fiche 13: Materialen aan de stookketel (dichtingen, isolerend materiaal, ...) | Bij oude gasketels (deze is van 1979) werd soms asbest gebruikt voor afdichtingen en in pakkingen. Via dit niet-destructieve onderzoek kunnen geen asbestverdachte toepassingen waargenomen worden, maar soms werd asbest gebruikt voor afdichtingen en in pakkingen aan de binnenzijde. | Plan 1.2: Plan gelijkvloers |
