Asbestinventarisatetest

Kruisstraat 16, 8600 Diksmuide

Attestnummer : 20260509-000109.000

Uitgegeven op : 09.05.2026

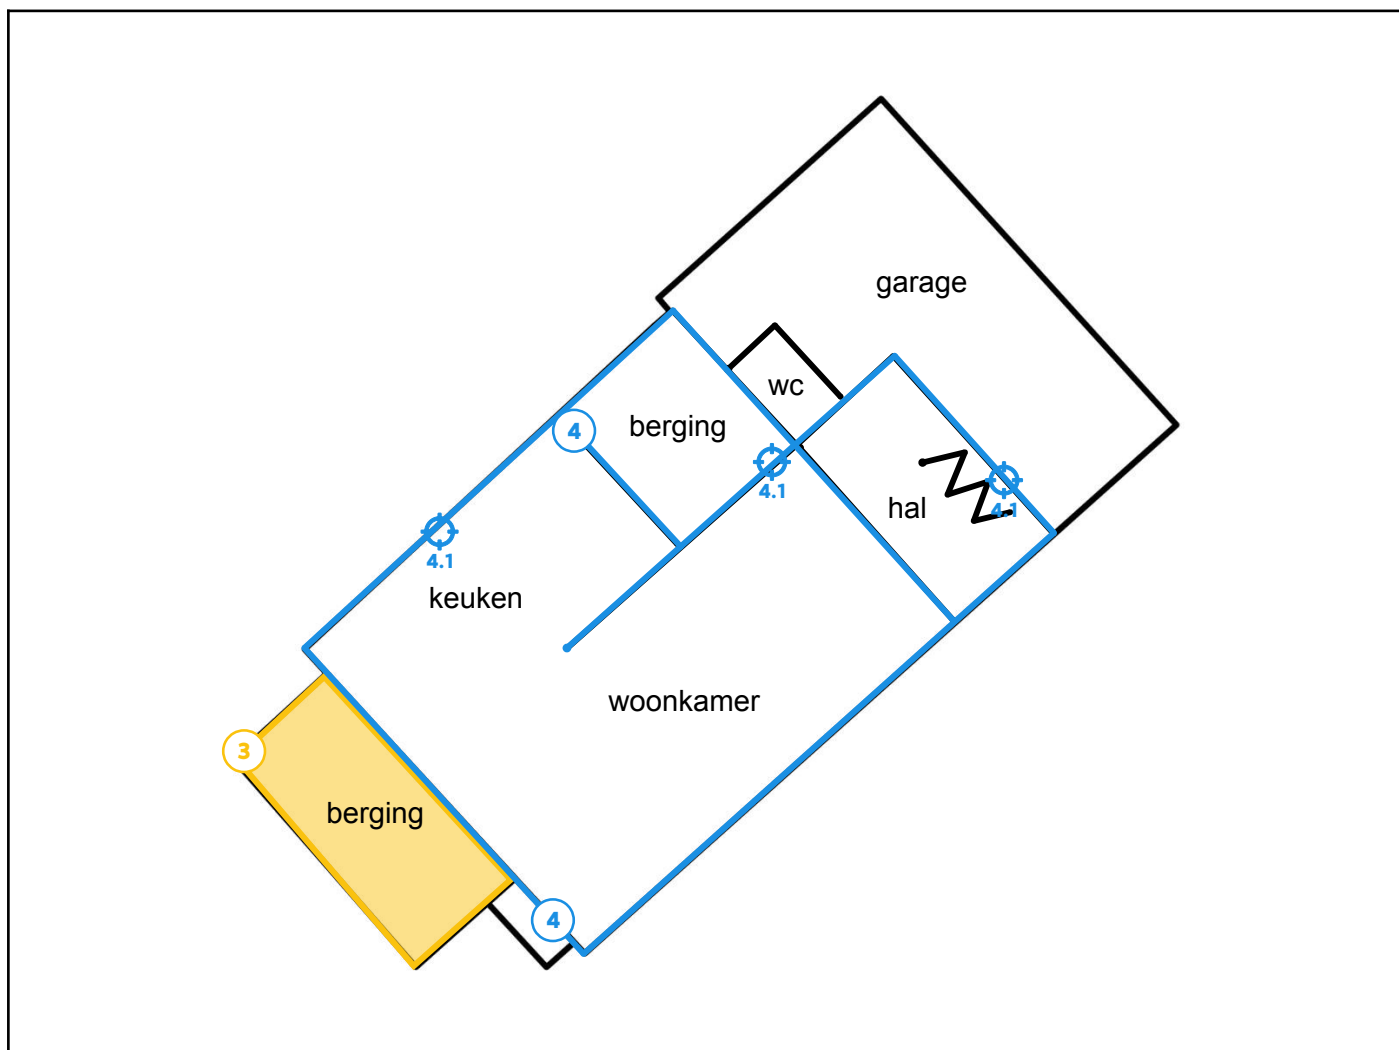
Plan 1.1: Plan gelijkvloers

Beschrijving	Type	Actie
3. Tuinberging	Uitsluiting	-
4. Pleisterwerk muur	Geen asbest	-
4.1 Code: MM01	Mengmonster	-

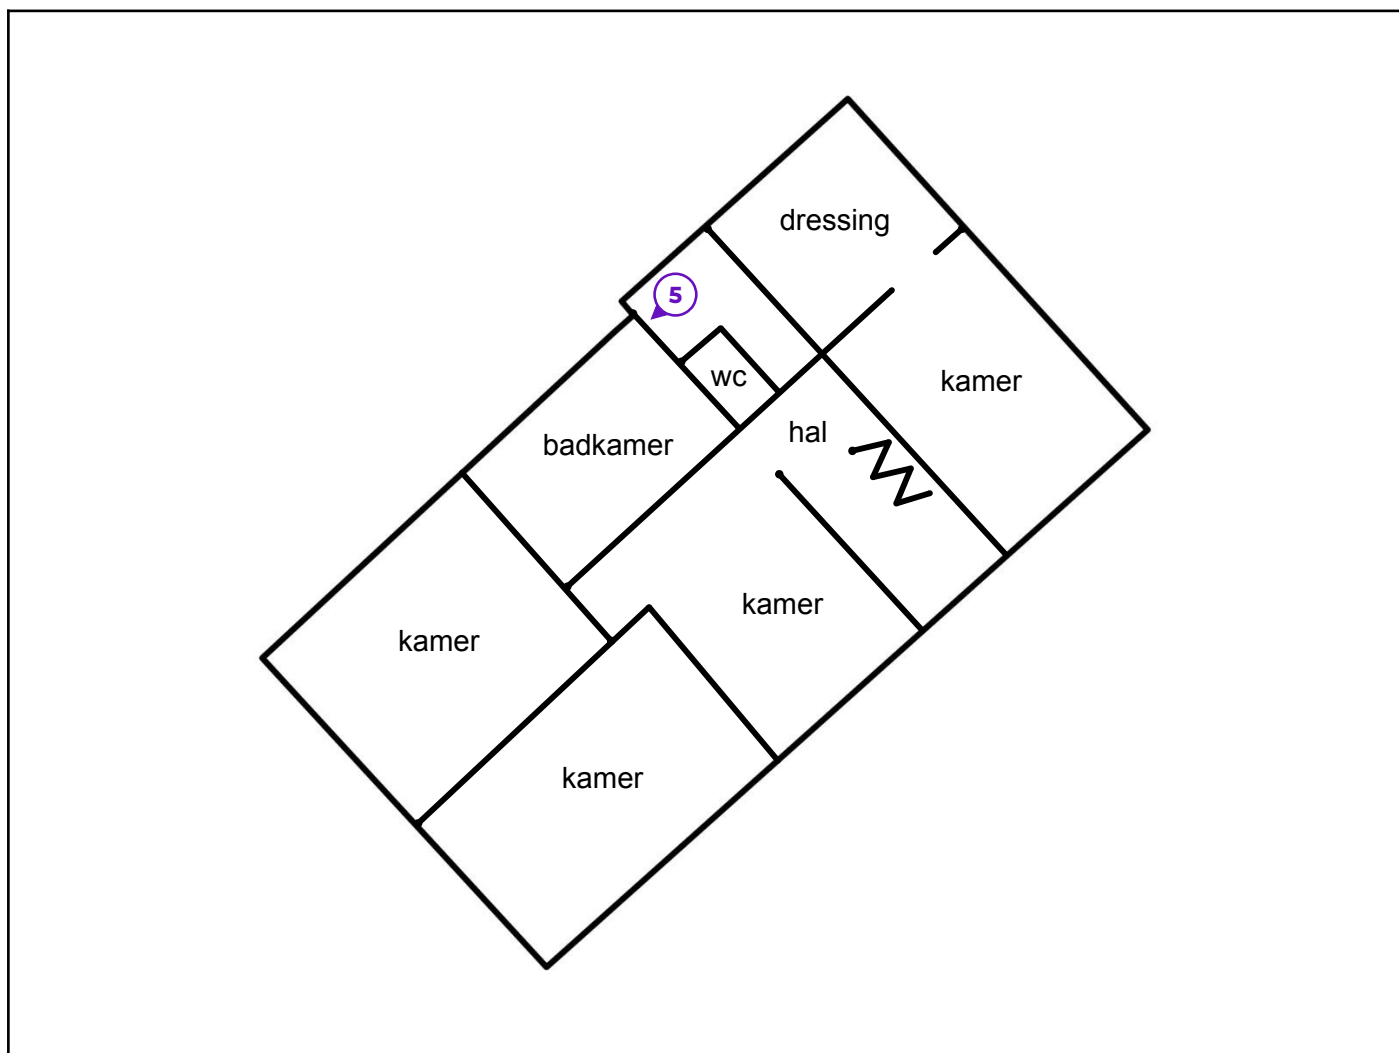
Plan 1.2: Plan verdieping

Beschrijving	Type	Actie
5. Gaswandketel	Overige ruimte of materiaal	-

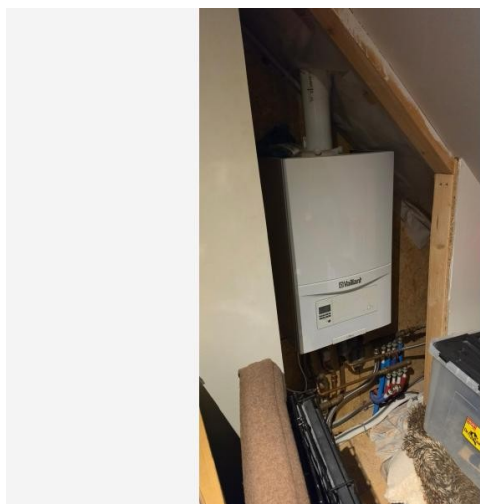
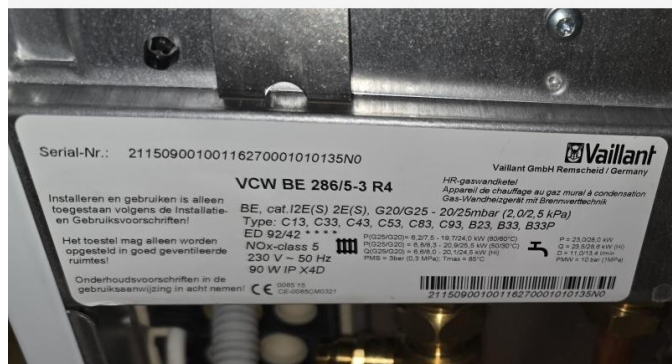
Beschrijving	Notitie	Terug te vinden op plannen
Fiche 5: Gaswandketel	Fabricagejaar 2015	Plan 1.2: Plan verdieping
Fiche 6: Afdichtingskoord kachel	Geen asbesthoudende kenmerken, de afdichtingskoord is gefabriceerd uit kunststof.	-
Fiche 7: Dakbedekking in dakpannen	-	Plan 1.5: Plan daken
Fiche 8: Afdichtingsmateriaal aan schrijnwerk	Dit omvat alle ramen en deuren. Er is een afdichting tussen profiel en gevel uit silicone. De afdichting tussen raamprofiel en beglazing is eveneens niet-asbestverdacht.	-

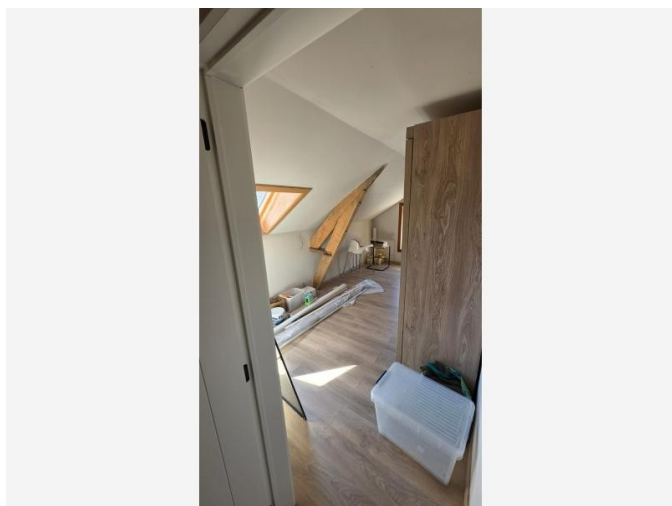
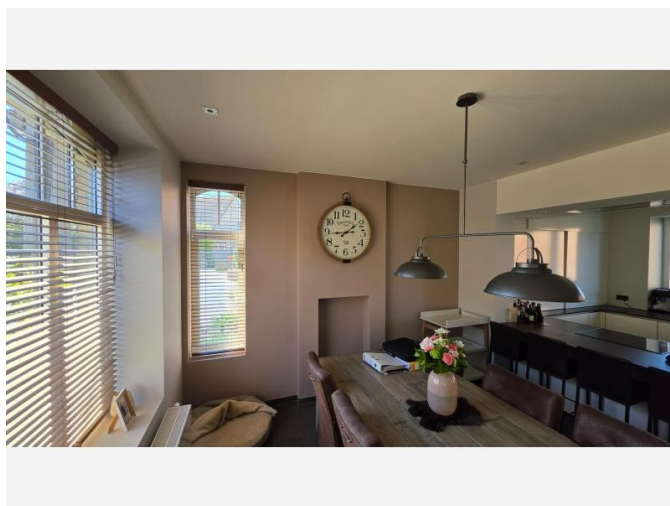
Beschrijving	Notitie	Terug te vinden op plannen
Fiche 9: Liftinfrastructuur	-	-
Fiche 10: Pleisterwerk plafond	De plafonds zijn afgewerkt met gipskartonplaten.	-
Fiche 11: Leidingisolatie	-	-
